Pesquisa defeitos edições da característica do interceptar da fineza UCCX

ID do Documento: 118968

Atualizado em: maio 21, 2015

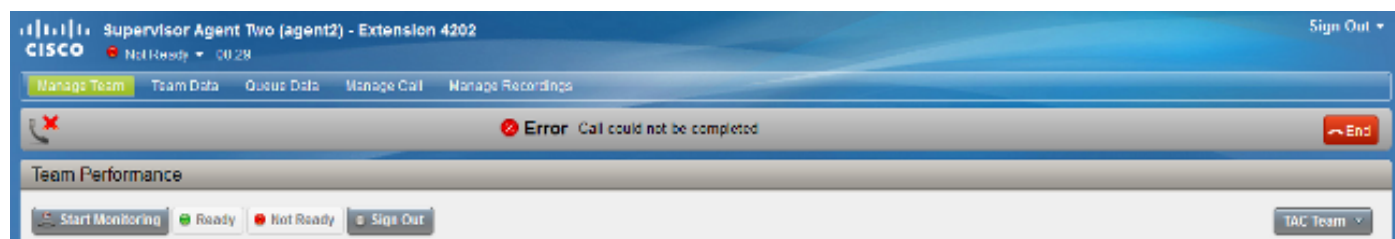
Quando um supervisor clica o **interceptar**, há um atraso de diversos segundos na sessão da fineza do supervisor, seguido por este Mensagem de Erro:

Depois que o erro aparece, o pé da consulta da operação do interceptar pôde ainda aparecer como uma chamada recebida regular que não fosse respondida automaticamente. Contudo, o Mensagem de Erro faz não claro do supervisor desktop.

Este problema elevava frequentemente quando o dispositivo de agente não pode imediatamente encontrar um único fósforo no Plano de discagem para o número de diretório do supervisor (DN) esse tentativas à conferência no atendimento. Por exemplo, se o supervisor DN é 4202, e uns fósforos potenciais mais longos existe nas separações que o agente DN procura (como 42022 ou 4202X), o agente que o telefone não tenta conectar ao telefone do supervisor até que o intervalo

do interdigit expire. Naquele momento, os intervalos do supervisor da fineza devido ao tempo de espera prolongado para o atendimento do agente telefonam e indicam ao **erro – o atendimento não poderia ser mensagem terminada**.

A fim resolver este problema, assegure-se de que o supervisor DN provoque um fósforo original quando o dígito último do supervisor DN é incorporado no telefone do agente.
