# Melhor prática configurar o modo do endereçamento de IP para pontos de rota e portas CTI CTI

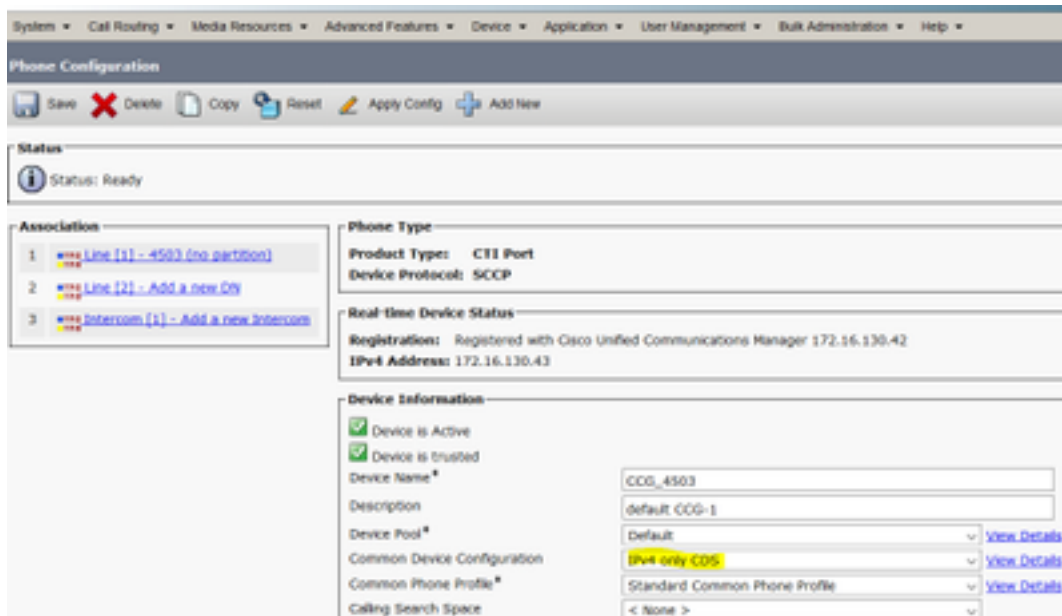
Etapa 6. Faça o mesmos para suas portas CTI. Você pode encontrar suas portas CTI sob o **dispositivo > o telefone**.

**Note:** Se você quis aplicar as mudanças no volume, você pode utilizar a opção da **importação/exportação do BASTÃO de CUCM** para exportar os pontos de rota e as portas CTI, alteram-nos com a configuração de dispositivo comum necessário, a seguir importam-nos para trás.
