Solucionar problemas de falha de atualização devido a erro do vMotion para VMs com vGPU

Este documento descreve como solucionar problemas de falha de atualização devido ao erro vMotion para VMs com vGPU.

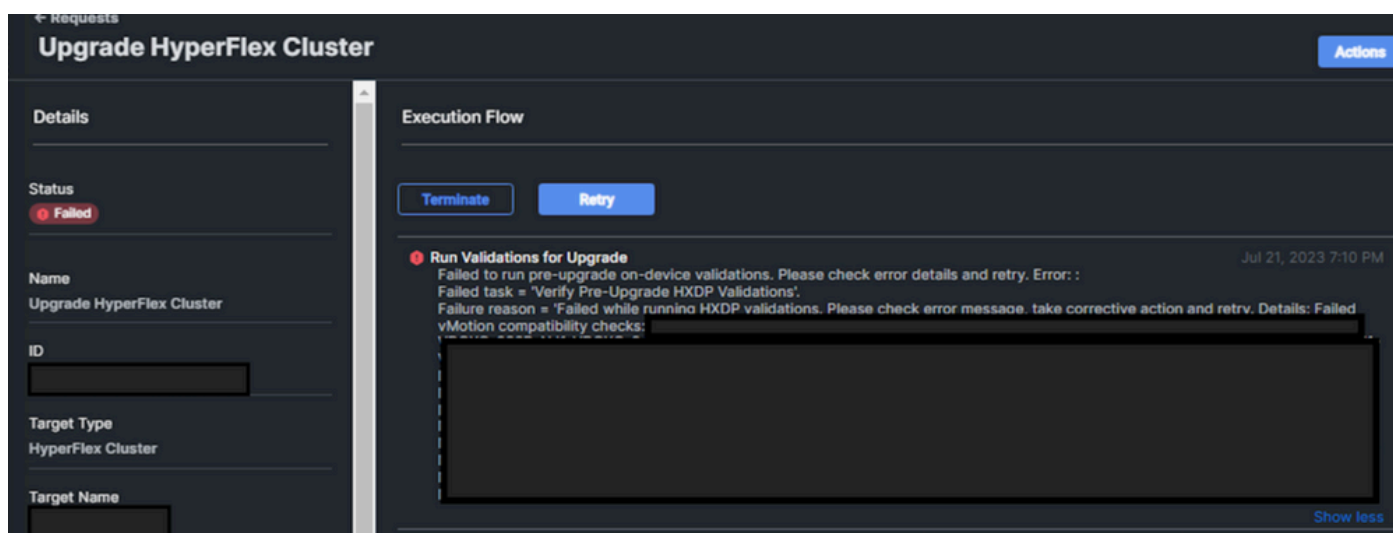
Neste cenário específico, o vMotion estava falhando devido a problemas com configuração ECC inconsistente para GPUs Nvidia, o que estava causando erro ao atualizar o HyperFlex.

Falha do vMotion identificada devido à configuração ECC inconsistente na GPU Nvidia.

Falha na tarefa: 'Verificar validações HXDP pré-atualização'.

Desative o modo ECC no nó afetado.

- Encontrado o modo ECC (Error Correcting Code) habilitado no nó afetado.

- Desabilitar ECC (Código de Correção de Erros)

Após desativar o modo ECC e reinicializar o nó, o vMotion terá êxito e a atualização prosseguirá.
