# Troubleshooting de Travamentos no Versatile Interface Processor (VIP)

Este documento contém informações para resolver problemas de travamento no processador versátil de interface (VIP).

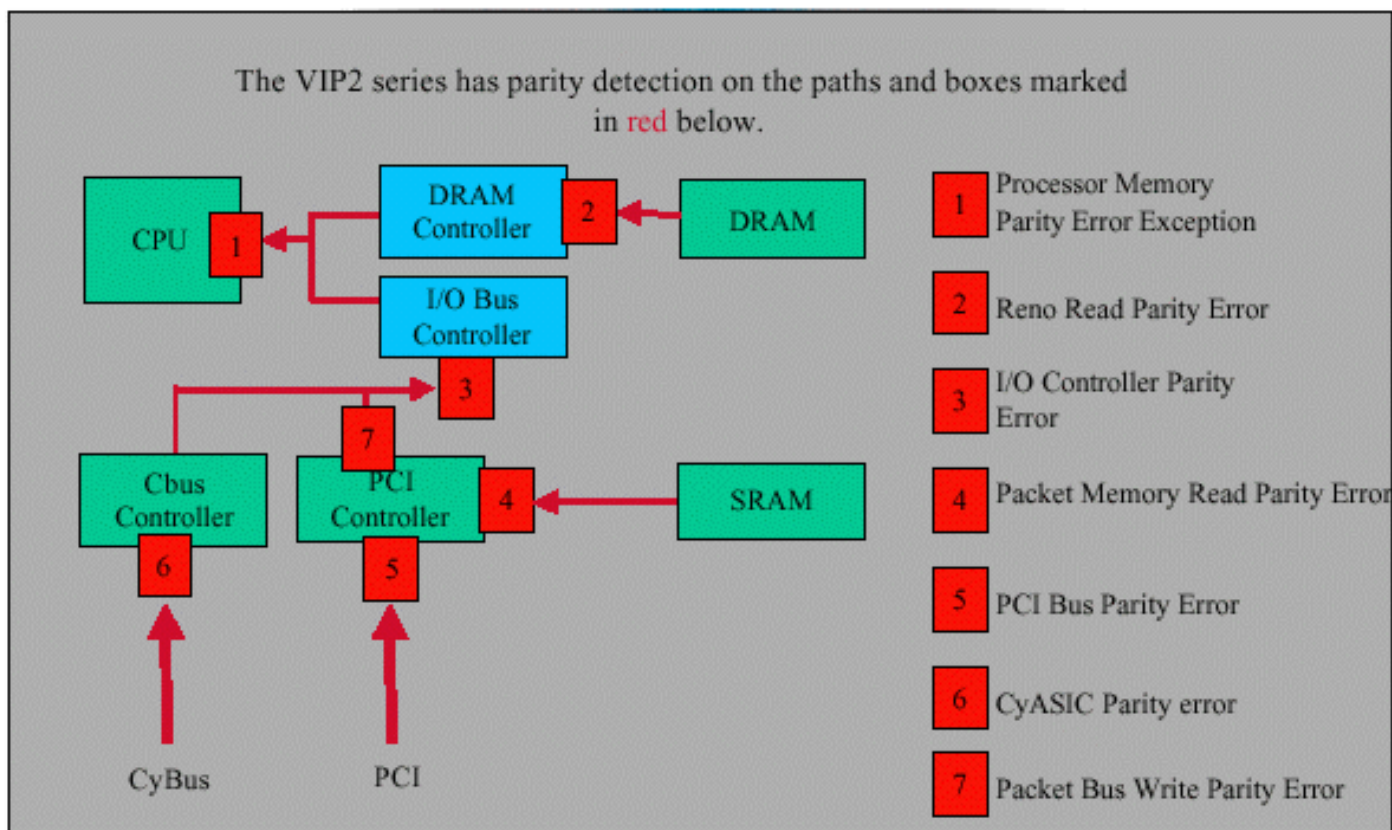
Segundo as indicações deste diagrama, há sete tipos diferentes de erros de paridade que podem ocorrer em um VIP. Note que os erros podem ser recebidos de uma outra fonte e não puderam ter originado dentro do VIP próprio. A fonte do erro de paridade pode ser da rota/processador de switch (RSP), de um outro VIP, ou do assentado deficientemente ou adaptadores defeituosos de porta. A fim compreender corretamente um travamento de VIP, é importante diagnosticar a fonte do impacto.

É igualmente importante compreender que os dados com paridade inválida podem ser relatados por diversos dos dispositivos da verificação de paridade no VIP e do Cisco 7500 Series Router para única lida ou escrever a operação. Por exemplo, se o VIP lê um pacote em um transmitir fila no RSP em seu próprio SRAM, e há um erro de paridade no SRAM do RSP, a seguir você vê Mensagens de Erro do MD ASIC no RSP, no CYA ASIC no VIP, e igualmente no ASIC de memória PCI/packet no VIP.

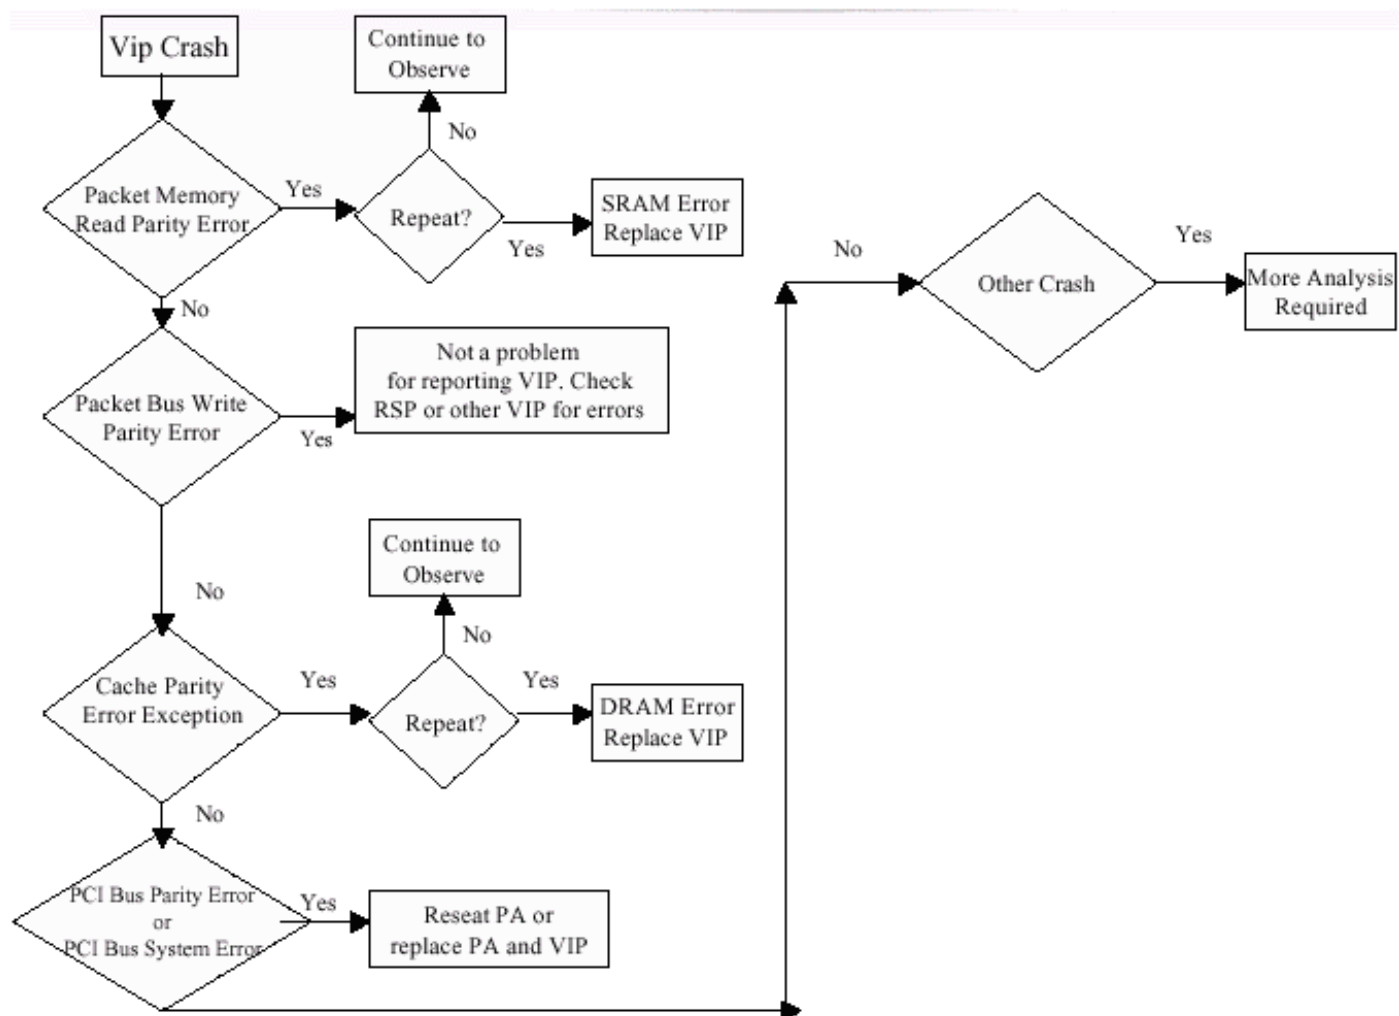
Este diagrama mostra a análise de árvore de falha para travamentos de VIP:
