# Erros (azuis) BTM AIS

Este erro aplica-se ao módulo de tronco de banda larga (NTM) IGX com as placas traseiras T3, E3, e E1.

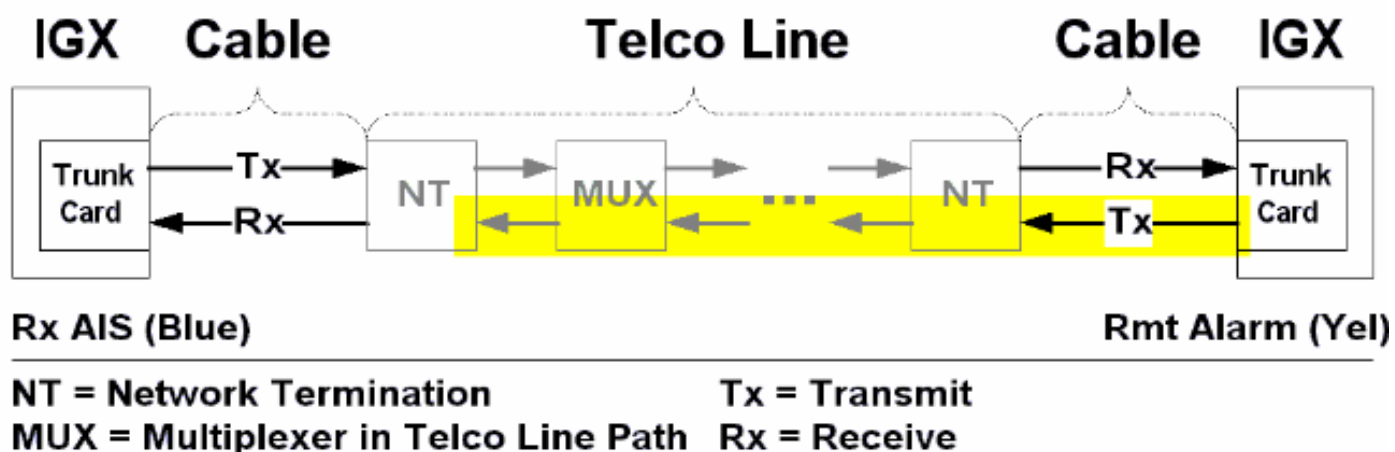
19.gif

O local provável dos erros de equipamento é destacado no amarelo.

1. O ambas as extremidades do tronco deve ser ativo durante o Troubleshooting. Emita o **comando dsprks** verificar que o tronco é ativo. Se o número de tronco não é indicado na **tela dsprks**, o tronco não é ativo. Para ativar um tronco, emita o **comando uptrk**.

2. Se a extremidade remota do tronco está no alarme amarelo na **tela dsprks**, verifique que a expedição de cabogramas está correta entre o IGX remoto e a extremidade remota do tronco. A extremidade do tronco local será em um alarme (AZUL) AIS se o transmitir direção do cabo remoto do tronco de IGX não é conectado. Consequentemente, a terminação de rede remota (NT) teria um LoS.

3. Verifique o cabeamento remoto. Deixe o cabeamento remoto conectado ao cartão do tronco remoto mas remova-o de NT remoto. Coloque um loop do hardware na placa traseira de BTM. Para o E1, use um plugue de loopback. Para o T3/E3, use um conector de BNC apropriado. Como uma alternativa ao loop do hardware na placa traseira de BTM, coloque NT remoto no laço para o Customer Premises Equipment (CPE). O CPE é o BTM no local remoto. Emita o **comando cltrkerrs** e então o **comando dsprkerrs**. Se os erros pararam o incremento, a expedição de cabogramas e o conjunto de placas BTM no IGX remoto estão trabalhando corretamente. Monitore **dsprkerrs** no mínimo cinco minutos antes de continuar.

4. Restaure a expedição de cabogramas no IGX remoto.
5. Peça seu telco para seguir a fonte do AIS. O problema podia existir em um dispositivo intermediário.
