# Erros de paridade C-bit BTM

Este erro aplica-se ao módulo de tronco de banda larga (NTM) IGX com uma placa traseira T3.

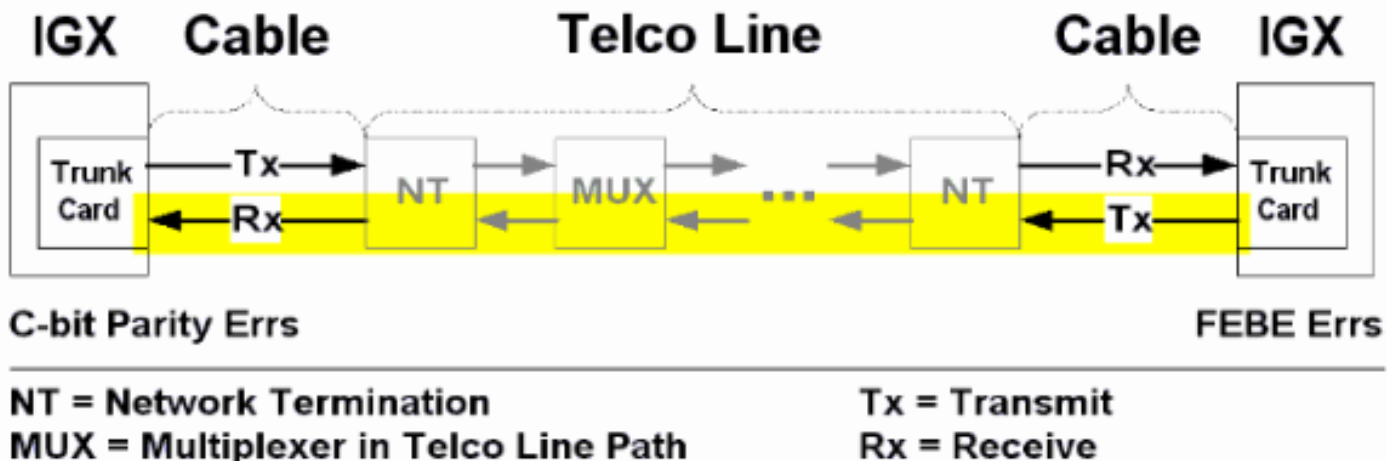
21.gif

O local provável dos erros de equipamento é mostrado no amarelo:
