Erros de paridade do P-bit BTM

Este original discute o erro do bit de paridade do módulo de tronco de banda larga (NTM) (P-bit) e fornece etapas para pesquisar defeitos este Mensagem de Erro.

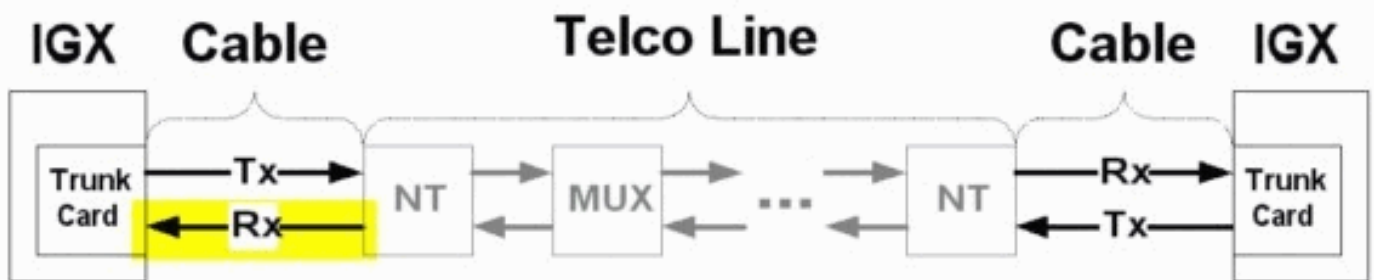
A paridade do P-bit erra

O local provável dos erros de equipamento é destacado no amarelo neste diagrama:

1. Emita o **comando dsptrks** verificar que o tronco é ativo. Se o número de tronco não é indicado na saída do **comando dsptrks**, a seguir o tronco não é ativo. Para ativar um tronco, emita o **comando uptrk**.
2. Verifique a expedição de cabogramas entre o BTM e o próximo dispositivo rio acima. Tipicamente, o próximo dispositivo rio acima é a terminação de rede local (NT). Deixe o cabeamento local conectado à placa de interface BTM, mas remova-o de NT. Com o conector de BNC apropriado, conecte o conector transmitir (Tx) ao conector da recepção (RX) do cabo aberto, para dar laços n de volta à placa de interface local BTM. Alternativamente, coloque NT local no loop metálico para o módulo de tronco local do Customer Premises Equipment (CPE). Neste exemplo, o CPE é a placa de interface de Cisco IGX BTM. Se o status de tronco na saída do **comando dsptrks** muda a `Apagar - OK` e o

comando dsptkerrs já não mostra erros de acréscimo, a seguir o cabo e o módulo de tronco local estão trabalhando corretamente. Monitore a saída do **comando dsptkerrs** por alguns minutos antes que você continue a etapa 3. Se o status de tronco não muda a `Apagar - OK` ou se o **comando dsptkerrs** continua a mostrar erros de acréscimo, a seguir repita etapa 2.

3. Coloque um cabo de loopback nos conectores na placa de interface do BTM, para verificar o hardware local. Se o status de tronco na saída do **comando dsptkerrs** muda a `Apagar - OK` e o **comando dsptkerrs** output já não mostra erros de acréscimo, a seguir o BTM e a placa de interface estão trabalhando corretamente. Espere pelo menos dez segundos mais por muito tempo do que a configuração de temporizador no **comando cnftrkparm** verificar a mudança de status do tronco. Substitua a expedição de cabogramas e verifique se o **comando dsptkerrs** output já não mostra erros de acréscimo.

4. Verifique NT local. Se NT é a propriedade Telco, peça o telco para testá-lo.
