Pesquisa defeitos do “Mensagens de Erro de 0.0.0.0 endereço de IP duplicado”

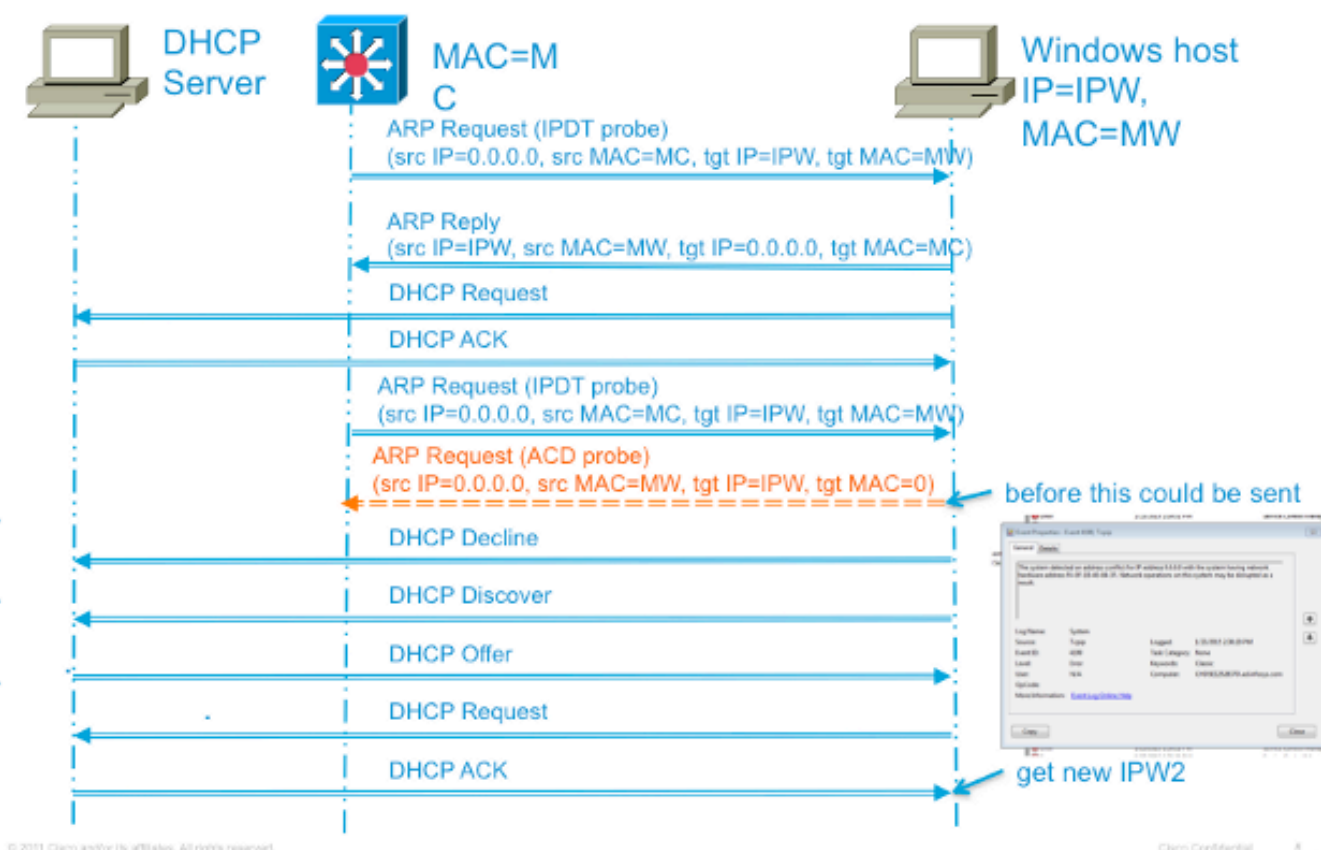
Failing Sequence Packet Flow

Se o interruptor manda uma ponta de prova ARP para o cliente quando Microsoft Windows PC se realizar em sua fase da detecção do endereço duplicado, a seguir Microsoft Windows detecta a ponta de prova como um endereço de IP duplicado e apresenta uma mensagem que um endereço de IP duplicado esteve encontrado na rede para 0.0.0.0. O PC não obtém um endereço, e o usuário deve manualmente liberar-se/renova o endereço, desliga-o e reconecta-o à rede, ou recarrega-o o PC a fim ganhar o acesso de rede.

Está aqui um exemplo da sequência falhada do pacote:

- A maioria de método efetivo que é usado a fim impedir esta edição é configurar o interruptor de modo que envie a um NON-RFC a ponta de prova complacente ARP à fonte a ponta de prova da interface virtual do interruptor (SVI) no VLAN onde o PC reside. Se um SVI está configurado para o VLAN e qualquer um dos dois comandos que seguem estão usados, a seguir o endereço IP de Um ou Mais Servidores Cisco ICM NT do remetente nas pontas de prova IPDT nunca será 0.0.0.0. Assim, está absolutamente certo que o erro de endereço de IP duplicado não ocorrerá.

`ip device tracking probe use-svi` Esta configuração atualmente não provoca o Mensagem de Erro da detecção do endereço duplicado no Microsoft windows. A advertência a este método é que um SVI deve existir em cada interruptor em cada VLAN onde os clientes de Microsoft Windows que executam o DHCP residem. Este método é difícil de escalar, assim que Cisco recomenda que você usa o atraso deseguimento da ponta de prova IP como o método principal. O SVI não está atualmente disponível na plataforma do 6500 Series Switch. Este comando foi executado na versão do Cisco IOS 12.2(55)SE em 2900, 3500, e Plataformas do 3700 Series Switch, e na versão 15.1(1)SG na plataforma do 4500 Series Switch.

`ip device tracking probe auto-source fallback <host-ip> <mask> [override]` Este comando CLI o mais atrasado foi introduzido com a identificação de bug Cisco [CSCtn27420 na](#) versão do Cisco IOS 15.2(2)E. Foi adicionado a fim permitir um endereço IP de origem definido pelo utilizador da requisição ARP em vez da exigência usar o endereço IP de origem do padrão de 0.0.0.0. **O dispositivo novo do comando global IP que segue a ultrapassagem da reserva 0.0.0.x 255.255.255.0 da auto-fonte da ponta de prova** permite que o usuário use o endereço de host de 0.0.0.x na sub-rede a fim evitar todos os problemas de endereço IP duplicado. Se não há nenhum SVI para um VLAN particular o IP de host da reserva estará usado à fonte a ponta de prova pelo contrário.

- A alternativa NON-SVI preliminar que é usada a fim trabalhar em torno da edição é atrasar a ponta de prova do interruptor de modo que Microsoft Windows tenha o tempo para terminar a detecção do endereço de IP duplicado. Isto é eficaz somente em portas de acesso e em encenações da associação. Incorpore este comando a fim atrasar a ponta de prova:

`ip device tracking probe delay 10` O RFC especifica um dez-segundo indicador para a detecção do endereço duplicado, assim que se você atrasa a ponta de prova deseguimento, resolve a edição em quase todos os casos. Além do que o ponta de prova-atraso, do atraso as restaurações igualmente quando o interruptor detectar uma ponta de prova do PC. Por exemplo, se o temporizador da ponta de prova contou para baixo a cinco segundos e detecta uma ponta de prova ARP do PC, as restaurações do temporizador de volta a dez segundos. Este indicador pode mais ser reduzido se você permite a espião DHCP também, como esta restaura similarmente o temporizador. Nas circunstâncias raras, o PC envia milissegundos de uma ponta de prova ARP antes que o interruptor envie sua ponta de prova, que ainda provoca uma mensagem do endereço duplicado ao utilizador final. Este comando foi introduzido na versão do Cisco IOS 15.0(1)SE em 2900, 3500, e Plataformas do 3700 Series Switch, versão 15.0(2)SG na plataforma do 4500 Series Switch, e versão 12.2(33)SX17 na plataforma do 6500 Series Switch.
