Troubleshooting Quando as Rotas de BGP Não São Publicadas

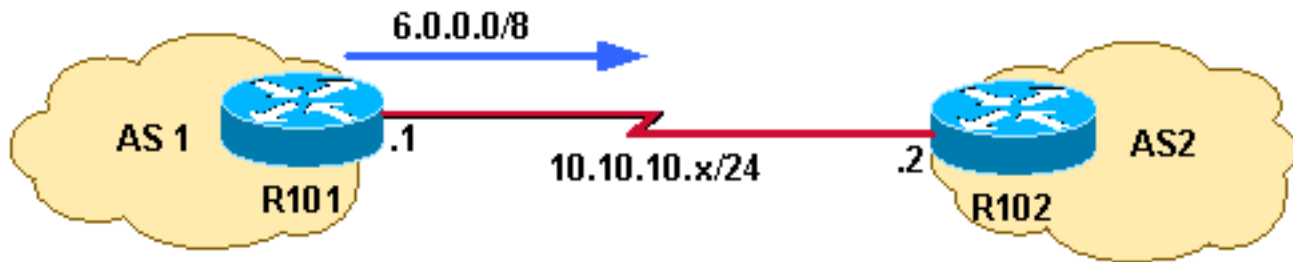
Com o auto-resumo habilitado em R101, o roteador não consegue anunciar a rede com classes 6.0.0.0/8 a R102.

```
R101# show ip route 6.0.0.0
255.0.0.0 longer-prefixes R101#
```
4. Porque não há nenhuma rota do componente (nenhuma rota ou rota de sub-rede do total de classe) na tabela de IP Routing R101, a rede 6.0.0.0 dentro não instalado na tabela de BGP. A exigência mínima para um prefixo configurado no comando de rede a ser instalado em uma tabela BGP é ter uma rota de componente na tabela de roteamento de IP. Certifique-se assim de que o R101 tem uma rota do componente para a rede 6.0.0.0/8 aprendendo a com o IGP ou com a configuração estática. No exemplo mostrado, a rota estática é configurada ao null0.

```
R101(config)# ip route 6.6.10.0 255.255.255.0 null 0 200
```
5. Assim que a tabela de IP Routing tiver uma rota do componente para 6.0.0.0/8, o BGP instala uma rede de classe completa na tabela de BGP.

```
R101# clear ip bgp 10.10.10.2 [soft] out R101#
```
7. Para efetuar a alteração no BGP e começar a anunciar a rede 6.0.0.0/8 para o R102, você deve limpar o vizinho BGP ou realizar uma restauração suave no correspondente. Este exemplo mostra um soft reset de saída para espreitar 10.10.10.2 para trazer as mudanças no efeito. Consulte a seção [Gerenciando as alterações de política de roteamento](#) em [Configurando BGP](#) para obter mais informações sobre restauração suave.

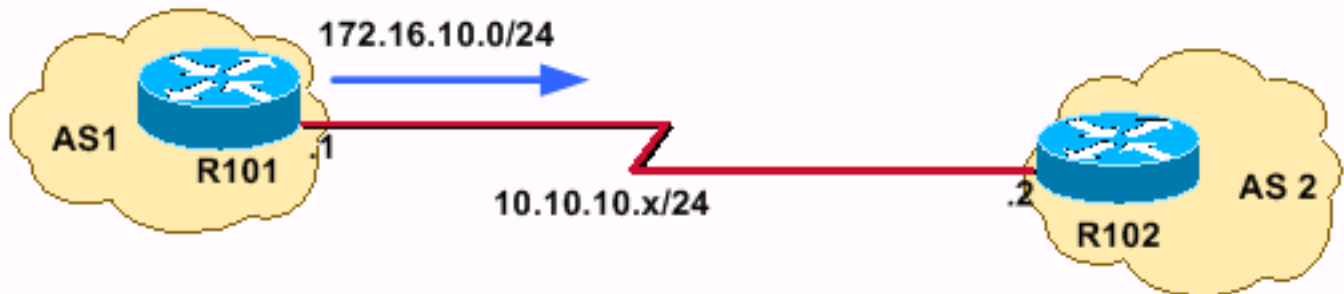
O R101 não pode anunciar a rede 172.16.10.0/24 para R102.

router bgp 1 network 172.16.10.0
Nota: Você quer originar a rede 172.16.10.0/24. Esta rede não cai no limite de uma rede de classe B (255.255.0.0). Uma instrução de rede com necessidades de 255.255.255.0 da máscara de ser configurado para fazê-la trabalhar.
3. Depois que uma instrução de rede com máscara é configurada, o comando **show run** mostra a saída similar a esta:

A rede 172.16.10.0/24 não existe na tabela de BGP.
5. Verifique para ver se há uma rota exata na tabela de IP Routing. A saída mostrada confirma que não há uma rota exata na tabela de roteamento.

% Network not in table R101#
6. Decida que rotas você quer originar. Então fixe o IGP ou configurar rotas estáticas.

```
R101(config)# ip route 172.16.10.0 255.255.255.0 null 0 200
```
7. Verifique a tabela de IP Routing.

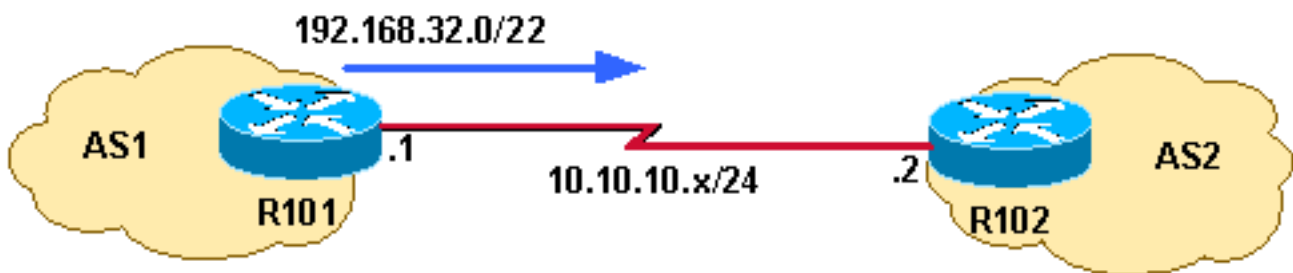
Neste diagrama da rede, o R101 é incapaz de anunciar o endereço agregado 192.168.32.0/22 ao R102. A rede 192.168.32.0/22 agrega estes espaços de endereços do C de três classes:

A tabela de IP Routing tem a rota do componente do agregado 192.168.32.0/22; porém para que um endereço agregado seja anunciado a um par, uma rota do componente deve existir na tabela de roteamento de BGP um pouco do que na tabela de IP Routing. A tabela de IP Routing tem a rota do componente do agregado 192.168.32.0/22; porém para que um endereço agregado seja anunciado a um par, uma rota do componente deve existir na tabela de roteamento de BGP um pouco do que na tabela de IP Routing.

- Neste exemplo, uma rota do componente 192.168.33.0 é instalada na tabela de BGP usando o comando `network`. `R101(config)#router bgp 1 R101(config-router)# network 192.168.33.0`

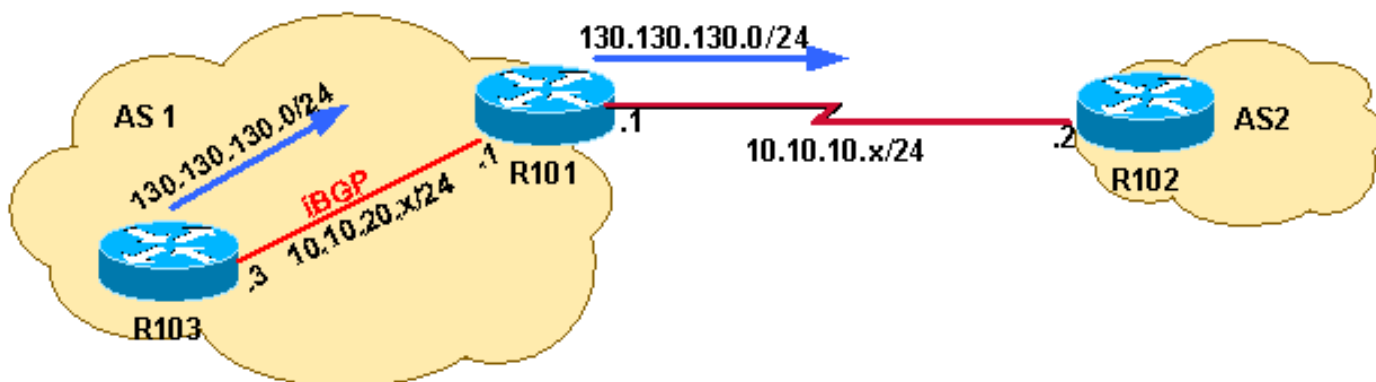
No diagrama mostrado, o R101 aprende o prefixo 130.130.130.0/24 do R103 com o iBGP e é incapaz de anunciá-lo ao par R102 do eBGP.

significa que o [Algoritmo de Seleção de Melhor Caminho, BGP](#), não selecionou esse prefixo como o melhor trajeto. Como somente os melhores caminhos são anunciados para peers BGP, a rede 130.130.130.0/24 não é anunciada para R102. Em seguida, você precisa de pesquisar defeitos porque o critério de seleção de caminho do BGP não selecionou esta rede como a melhor rota.

BGP routing table entry for 130.130.130.0/24, version 4 Paths: (1 available, no best path) Not advertised to any peer Local 10.10.20.3 from 10.10.20.3 (130.130.130.3) Origin IGP, metric 0, localpref 100, valid, internal, not synchronized A saída mostra que o prefixo 130.130.130.0/24 não está sincronizado. **Nota:** Antes da identificação do erro CSCdr90728 (“os trajetos BGP não são marcados como não sincronizado”), o comando `show ip bgp prefix` não mostrou os trajetos marcados como não sincronizado. Este problema foi corrigido nos Cisco IOS Software Releases 12.1(4) e mais recente.
3. Verifique a configuração de BGP running.

Routing Protocol is "bgp 1" Outgoing update filter list for all interfaces is not set Incoming update filter list for all interfaces is not set **IGP synchronization is enabled** Automatic route summarization is disabled Neighbor(s): Address FiltIn FiltOut DistIn DistOut Weight RouteMap 10.10.10.2 10.10.20.3 Maximum path: 1 Routing for Networks: Routing Information Sources: Gateway Distance Last Update 10.10.20.3 200 01:48:24 Distance: external 20 internal 200 local 200 A saída acima mostra que a sincronização de BGP está permitida. A sincronização de BGP é permitida à revelia no Cisco IOS Software.
4. Configurar o BGP para desabilitar a sincronização. Emita o comando `no synchronization` sob o roteador BGP.
