# O que a mensagem de erro EIGRP DUAL-3-SIA significa?

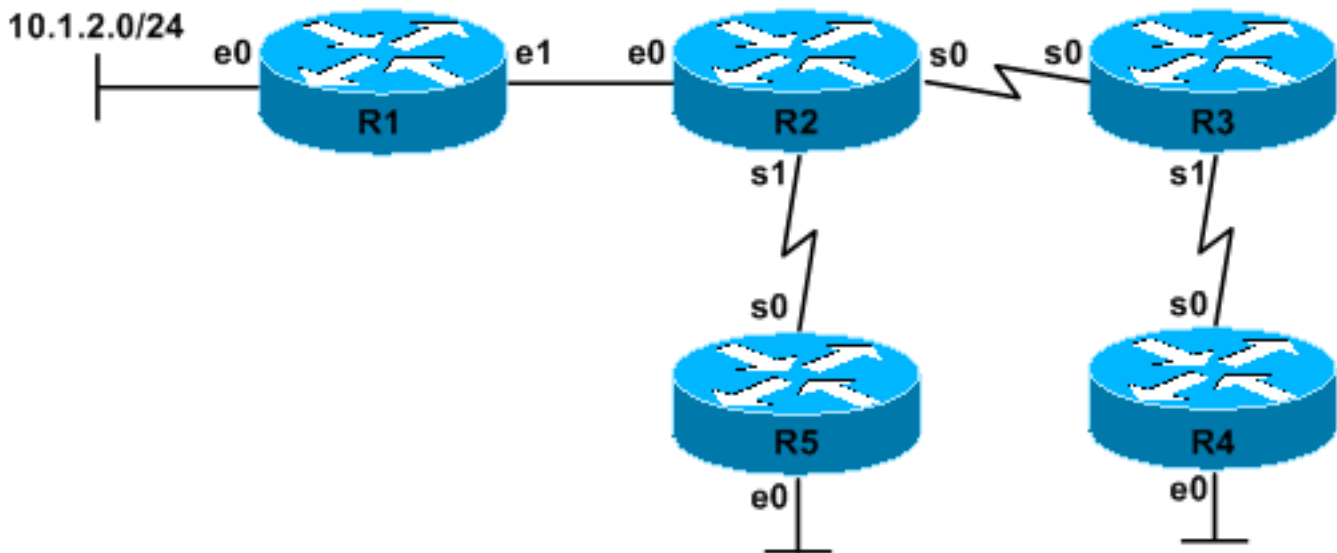
Considere a seguinte topologia como um exemplo:

- O R2 detecta a rede 10.1.2.0/24 via R1.
  - O link entre R1 e R2 fica inativo. O R2 afrouxa seu sucessor (r1) para 10.1.2.0/24.
  - O R2 verifica a tabela de topologia de EIGRP para ver se há um sucessor possível (um outro vizinho com uma rota a 10.1.2.0/24 que esteja conforme a condição de viabilidade); não possui nenhum.

- Transições R2 de passivo ao active para 10.1.2.0/24.
  - O R2 envia perguntas ao R3 e ao R5, perguntando se têm um outro trajeto a 10.1.2.0/24. O cronômetro de SIA inicia.

- O temporizador de SIA no R2 alcança aproximadamente 3 minutos.
  - O R3 não pode responder à pergunta R2' até que ouça uma resposta do R4.
  - R2 registra um erro DUAL-3-SIA para a rede 10.1.2.0/24 e limpa a adjacência de vizinho com R3.

Como você pode ver acima, o erro `DUAL-3-SIA` é causado pelos seguintes problemas simultâneos, mas não relacionados:

1. Um problema da relação entre o r1 e o R2, que faz com que a rota 10.1.2.0/24 desapareça do R2. O flap da rota pode ter sido causado por algo a não ser uma falha do link real (por exemplo, um usuário remoto desligado e a rota PPP-derivada do host são removidos então).
2. Um problema de interface, congestionamento ou atraso entre o R3 e o R4.

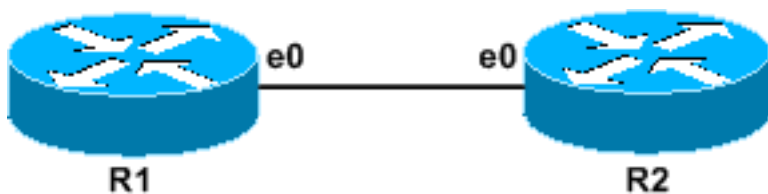
### Endereços primário e secundário incompatíveis

No exemplo acima, R1 recebe pacotes de saudação EIGRP de R2 e mostra R2 como um vizinho EIGRP. Contudo, o R2 não vê o r1 como um vizinho porque os pacotes Hello R1 são originado de 10.1.1.1, que não seja uma sub-rede que o R2 reconheça. Em umas versões de Cisco IOS Software mais atrasadas, o R2 retornará o vizinho não no erro comum de sub-rede. Esse erro causa SIAs porque as consultas enviadas de R1 para R2 nunca são respondidas. Para ver se o R1

limpa continuamente R2 como vizinho, use o comando `show ip eigrp neighbor`.
