Por que o modo escasso de PIM não trabalha com uma rota estática em um endereço HSRP?

Este documento explica porque os pacotes de transmissão múltipla não são enviados quando você configura uma rota estática para o endereço do Hot Standby Router Protocol (HSRP) de um Protocol Independent Multicast (PIM) vizinho no modo escasso.

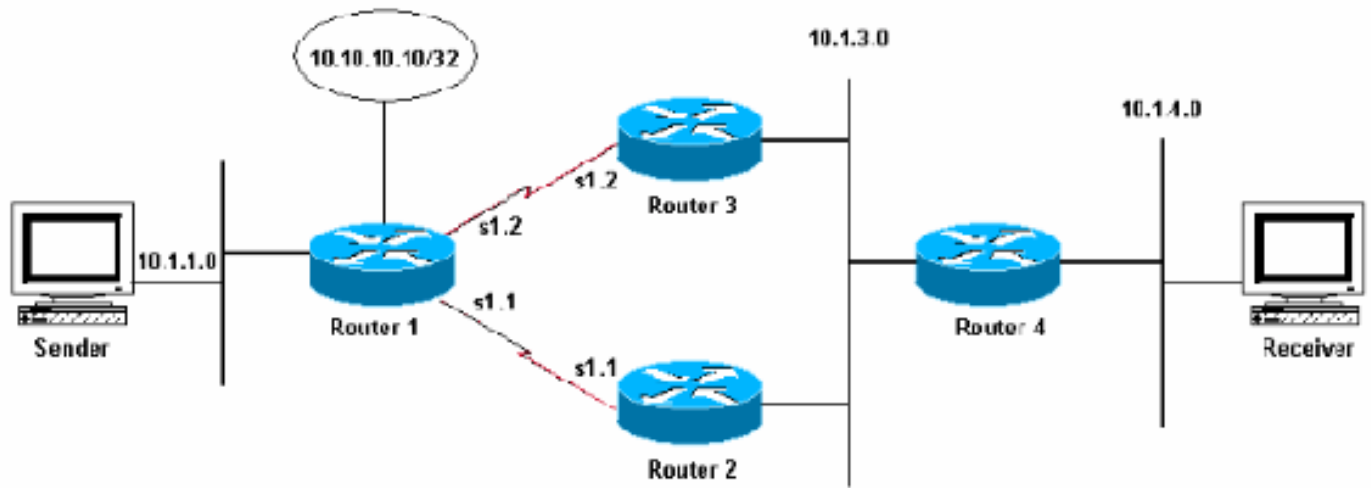
[Diagrama de Rede](#)

Na figura acima, o Roteadores 2 e 3 está falando o HSRP na sub-rede 10.1.3.0, e o roteador2 é o roteador ativo. O Roteadores 1, 2, e 3 estão falando o Enhanced Interior Gateway Routing Protocol (EIGRP), e Roteador4 tem uma rota padrão estática ao endereço virtual HSRP.

Porque há um receptor para este grupo (devido ao comando `ip igmp join-group` usado em Roteador4), construa a (*, G) entrada na tabela de mroute. Observe que o vizinho do Encaminhamento de caminho reverso (RPF) para a entrada (*,G) é 10.1.3.3, que é o endereço de standby do HSRP. Contudo, não há a (S, G) a entrada, que significa o tráfego não está sendo recebido da fonte.

No exemplo, o vizinho do RPF é 10.1.3.3, que é o endereço em standby do HSRP usado pela rota estática padrão. No entanto, este endereço não está listado como um vizinho PIM. O motivo para o endereço em standby de HSRP não estar listado como um vizinho de PIM é devido ao fato dos dois roteadores executando HSRP (roteadores 2 e 3) não originarem as mensagens do vizinho PIM a partir do endereço em standby de HSRP.

Para resolver o problema, altere a configuração do Roteador 4, de modo que o vizinho de RPF também seja um vizinho de PIM. Para fazer isso, inclua o Roteador 4 no processo EIGRP, de modo que ele agora saiba o endereço RP por meio do EIGRP.

Note: Em vez de incluir o roteador 4 no processo do EIGRP (o método preferido), adicione roteadores estáticos de multicast para o roteador 4 para fazer com que ele gere RPF para os endereços IP dos roteadores reais, pois os roteadores de multicast têm preferência em relação à tabela de Unicast Routing nas verificações de RPF. Por exemplo, adicionar o **mrouter 0.0.0.0 0.0.0.0 10.1.3.2 IP**.
