# Identificar e Solucionar Problemas de Flaps/Loop MAC em Switches Cisco Catalyst

Este documento descreve como solucionar problemas de Flaps/Loop MAC em Cisco Catalyst Switches.

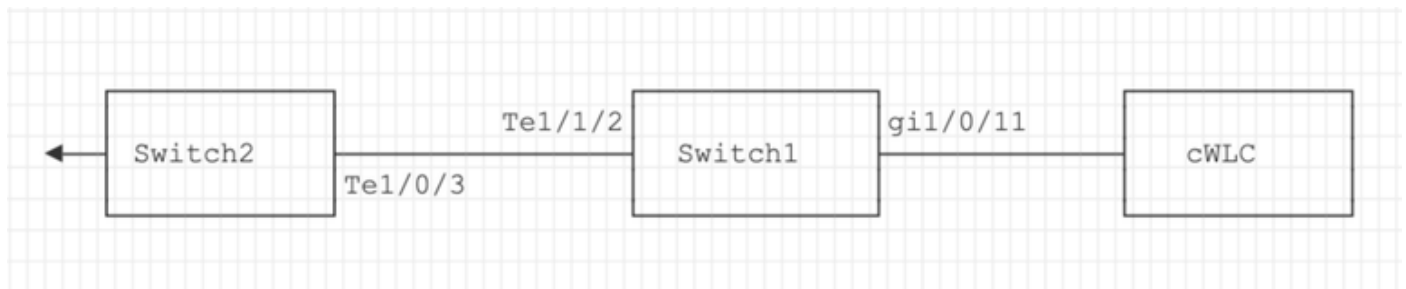
## Topologia

O controlador eWLC está enfrentando uma perda de conectividade com o gateway e as quedas de pacotes estão impedindo que os APs se juntem ao controlador.

Verificou-se que o ID do Virtual Router Redundancy Protocol (VRRP) do Switch 2 e o eWLC eram os mesmos, o que resultou na geração do mesmo MAC virtual pelo VRRP.

O problema foi resolvido após a alteração da instância de VRRP no WLC, que estava causando uma duplicação de MAC no switch, levando a uma perda de conectividade com o gateway e quedas de pacotes, o que impediu que os APs se unissem ao controlador.

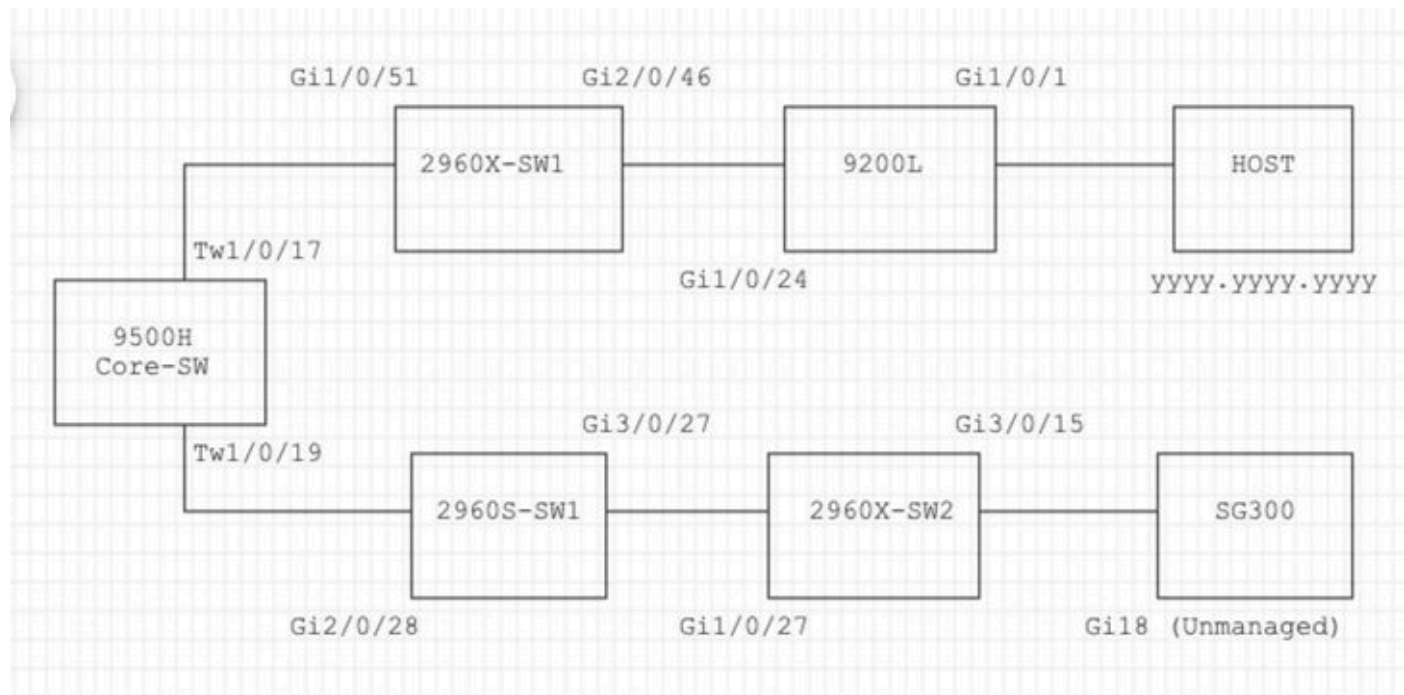
## Topologia

Alguns dos servidores estão inacessíveis ou apresentam latência/quedas significativas.

As oscilações de MAC foram observadas devido ao switch SG300 (não gerenciado) conectado à rede.

O problema de oscilação de MAC foi resolvido com o desligamento da porta conectada ao switch SG300 não gerenciado.
