Pesquisa defeitos a importação RT PBB-EVPN ESI, ES e a má combinação do MAC de origem em ASR 9000

Este documento descreve como pesquisar defeitos o identificador de segmento de Ethernet (ESI), a má combinação do alvo da rota da importação (importação RT) e do MAC de origem nas redes multihomed PBB-EVPN (MHN).

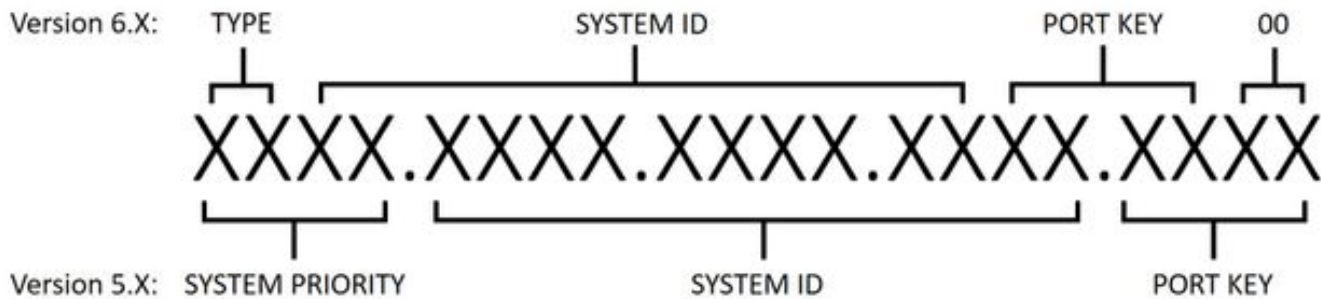
Partindo da versão 6.0 ASR 9000, o formato PBB-EVPN ESI é mudado para ser queixa do RFC 7432. Isto significa que detecção automática ESI não pode trabalhar entre um PE que são executado em 6.X e um PE em versões anterior.

Este diagrama mostra como o padrão ESI é gerado para a versão 6.X e umas versões mais velhas.

Execute o **detalhe do segmento de Ethernet do evpn da mostra** para verificar se o padrão ESI combina em todos os PE. Se não, configurar manualmente o ESI.

Ao configurar o ESI, as versões de software diferentes têm exigências diferentes. Para cumprir estas exigências, recomenda-se mudar o ESI em todos os dispositivos.

- Na versão 6.X o primeiro byte é sempre TYPE(00) tão somente os outros bytes 9 é configurável.
- Na versão 5.X todos os campos são configuráveis, mas o campo do “ID de sistema” exige que o Multicast e os bit admin estão ajustados a 1.
