IPsec FAQ: Por que é Avaya telefones já não capazes de conectar através do IPSEC VPN após a upgrade de código no ASA?

Introdução

Este documento descreve um problema encontrado quando Avaya é distribuído em um sistema em que os telefones usam o cliente incorporado da segurança de protocolo do Internet (IPsec).

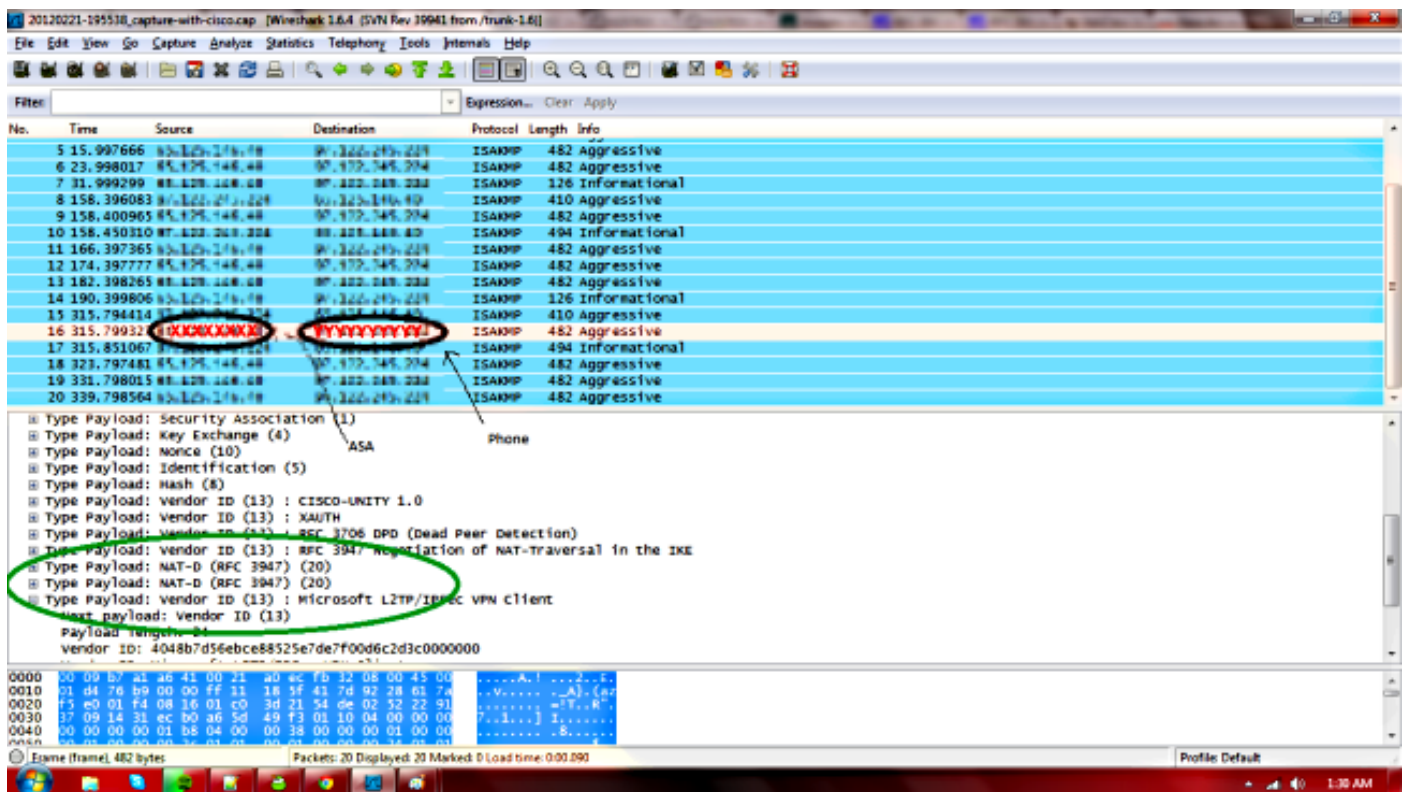
ASA a telefonar:

A corrente aceitou o tipo de payload do payload NAT-D é 20. Se você olha debuga no ASA, você vê:

```
[IKEv1]IP = 192.168.96.120, IKE_DECODE RECEIVED Message (msgid=0) with payloads:
HDR + KE (4) + NONCE (10) + UNKNOWN (15), *** ERROR *** + UNKNOWN (15),
*** ERROR *** + NONE (0) total length : 232
```

Avaya não reconhece o payload 20, e o ASA não compreende o tipo de payload 15. A explicação para este comportamento é porque, em 2004, o mesmo RFC definiu o tipo de payload como 15. Consequentemente, desde 2004, os telefones de Avaya que usam este tipo de payload são já não em conformidade com RFC. Assim, por que trabalhou com mais velho codifica? Porque, como Avaya, algum do código mais velho (versão 8.0.x) ainda apoia o ID velho. Contudo, o código mais novo (versões 8.2.1+) é suposto para ser complacente com o valor novo RFC e não deve apoiar o payload type15. Todavia, você pode encontrar várias versões em torno desse payload imóvel type15 do apoio, que é o que causa o problema.

Necessidades de Avaya de fixar o firmware no telefone de modo que o cliente VPN incorporado use o payload direito ID. Infelizmente, alguns outros telefones de Avaya, como o 46xx Series, estão já não na produção e não obterão um reparo. Neste caso, você precisa de obter o equipamento novo ou de precisá-lo de degradar o ASA a uma versão em que estava trabalhando. Obviamente esta última opção não está disponível se você promoveu a fim obter uma correção de bug no primeiro lugar. Alguma das versões de software de Cisco que trabalham com a necessidade mais velha do payload ID de ser relatado e da edição fixada naquelas versões.
