# As conexões wireless da mobilidade falham e não recuperam quando o ASA é recarregado

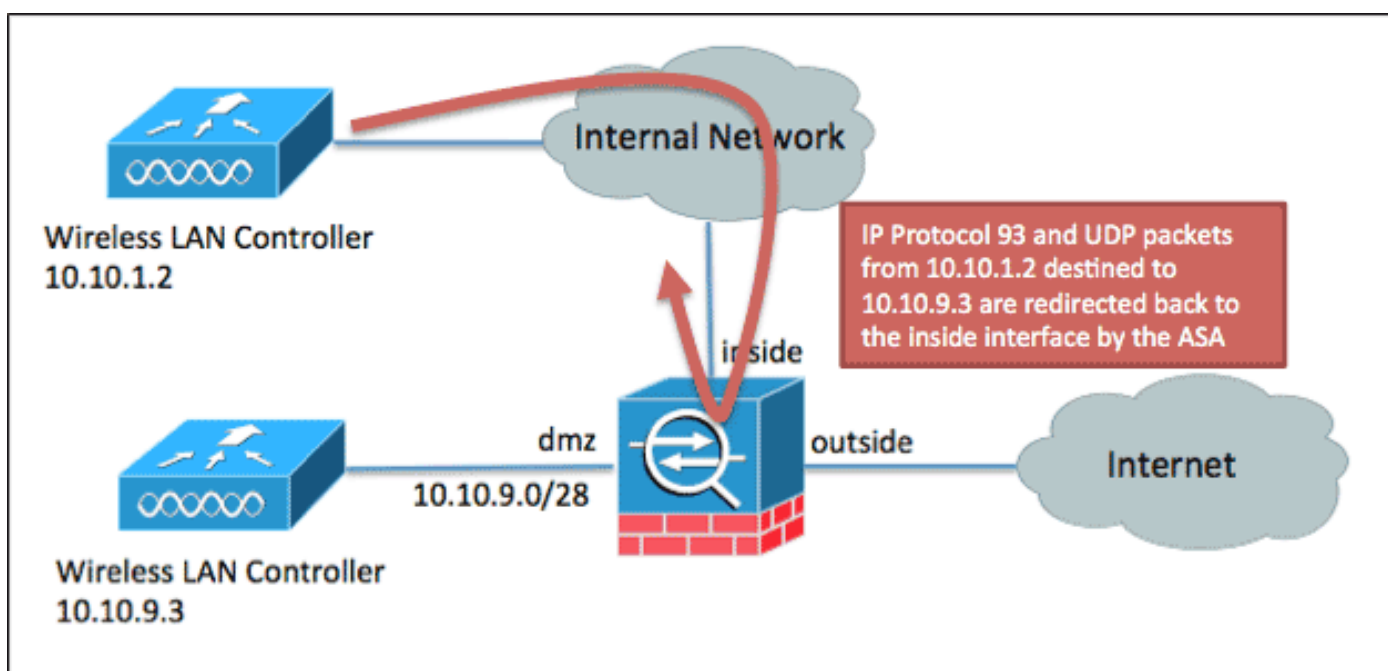
O problema é provocado quando o WLC em 10.10.1.2 envia o tráfego destinado ao WLC em 10.10.9.3. Estes pacotes fazem com que o ASA construa uma conexão em sua tabela de conexão que envia ao tráfego da mobilidade para fora a relação errada ASA (para dentro).

Esta edição é causada pela interface de destino “dmz” do ASA que é na pena/estado inativo então a conexão foi construída, que conduz à conexão que está sendo construída para fora uma relação diferente, não-otimizados. A relação do dmz pôde ser abaixo de devido a um problema de cabo, a um Ethernet ou à edição da negociação do canal de porta, ou pôde administrativamente ser fechada.

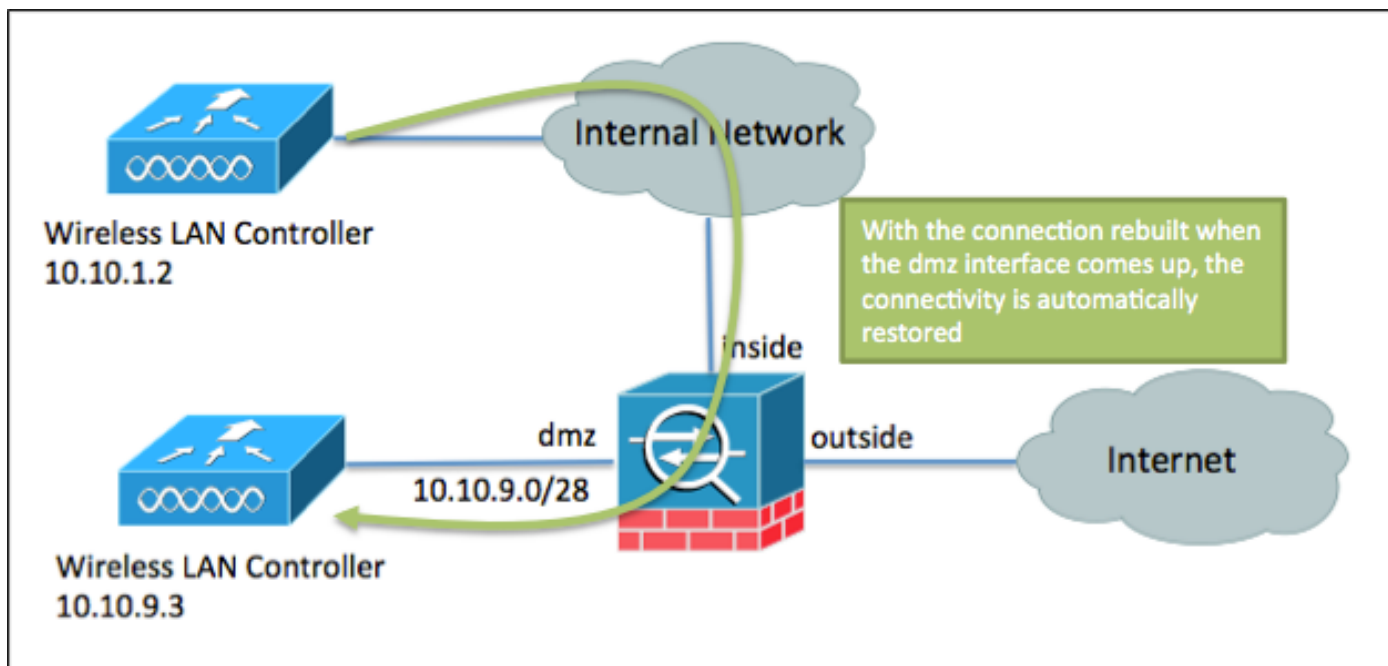
Quando o problema é abrandado, as conexões corretas estão construídas na tabela de conexão ASA e a Conectividade é restaurada automaticamente:

Para este exemplo específico, o problema foi abrandado com sucesso permitindo a característica do **intervalo flutuar-CONN**. Esta característica, que não é permitida à revelia, fez com que o ASA rasgasse para baixo estas conexões um minuto depois que mais rota preferida a um dos valores-limite é adicionada à tabela de roteamento para fora uma relação nova do ASA, que ocorre quando a relação do dmz vem acima. As conexões são reconstruídas então imediatamente quando o próximo pacote chega no ASA, usando a relação mais preferida (dmz, em vez do interior para o host de 10.10.9.3).

```
ASA(config)# timeout floating-conn 0:01:00
```
