# Solucione problemas de tráfego multicast que não passam pelo firewall FTD com a configuração do PIM Bidir

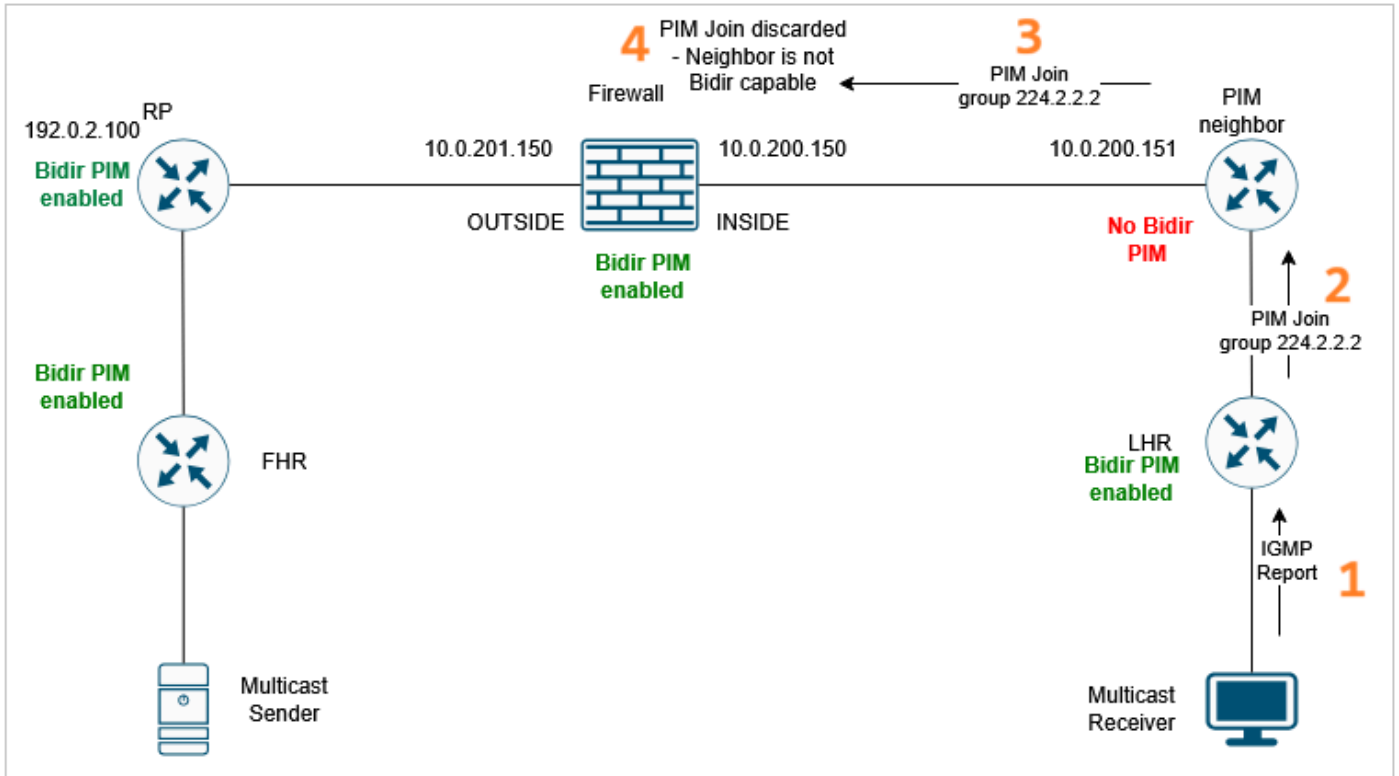
Causa.png

A falha de tráfego multicast foi causada por uma configuração de PIM multicast e bidirecional incorreta ou incompleta no dispositivo de rede adjacente. O problema de configuração específico resultou no FTD descartando a mensagem PIM Join/Prune para o grupo multicast específico. Como resultado, o firewall não pôde criar o mroute para o tráfego multicast. Para que o tráfego de dados multicast flua pelo plano de dados do firewall, o plano de controle (PIM) deve estabelecer a rota adequada.

Passo 7: Ative o PIM bidirecional no vizinho 10.0.200.151.
