Troubleshooting de FTD Incapaz de Fazer Ping em Dispositivo Upstream Apesar de Ter uma Entrada ARP

Problema

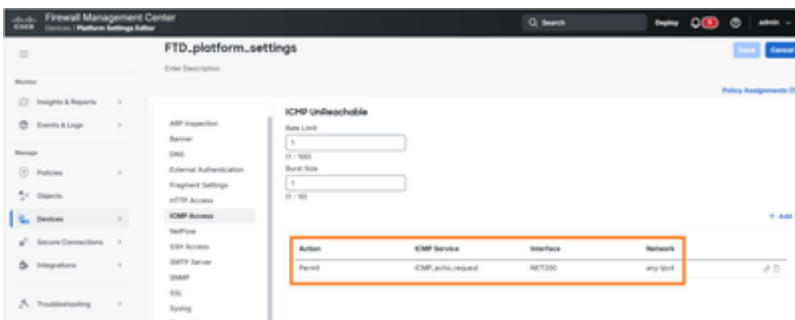
Localize a regra ICMP nas configurações da plataforma que está configurada para negar o tráfego de ping.

Neste exemplo, a regra ICMP permite que somente solicitações de eco ICMP sejam aceitas pela interface FTD.

A causa raiz desse problema foi uma regra ICMP configurada nas configurações da plataforma que negava explicitamente o tráfego de respostas de eco ICMP. Enquanto o firewall mantinha a conectividade apropriada da camada 2 (evidenciada pelas entradas ARP visíveis), a regra ICMP no nível da plataforma bloqueava os pacotes de resposta de eco ICMP da camada 3, impedindo operações de ping bem-sucedidas para o endereço IP de upstream. Esse tipo de configuração pode ocorrer quando políticas de segurança são implementadas para restringir o tráfego ICMP, mas pode afetar inadvertidamente o monitoramento e o teste de conectividade de rede legítimos.

Etapa 4. Atualizar a configuração de regras do ICMP

Modifique a regra ICMP identificada para permitir o tráfego de ping ou remover a configuração de bloqueio conforme apropriado para os requisitos de segurança de rede e as necessidades operacionais.
