Troubleshooting de Falha de Estabelecimento de Adjacência de eBGP

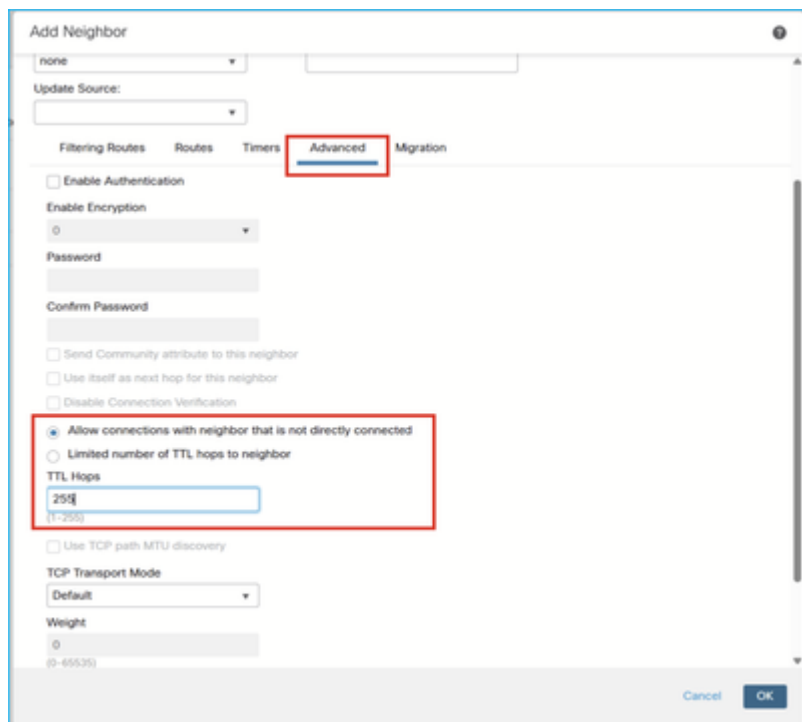
Por padrão, o firewall permite a adjacência de eBGP entre os peers diretamente conectados, ou seja, os peers na mesma sub-rede. Para permitir a adjacência entre peers não diretamente conectados, a opção Permitir conexões com vizinhos que não estejam diretamente conectados deve ser habilitada. Além disso, o usuário pode limitar o número de saltos TTL para peer e definir o valor mínimo esperado de Time To Live no cabeçalho IP do pacote TCP recebido do peer. O valor padrão é 1.

A adjacência é estabelecida após a habilitação da opção Permitir conexões com o vizinho que

não está diretamente conectado na seção Avançado da configuração do vizinho BGP e a definição de Saltos TTL como 255:
