Solucionar problemas comuns durante a migração do Interconector de estrutura 6200 Series para o 6454

Este documento descreve informações para solucionar problemas de migração do FI 6200 para 6400 Series.

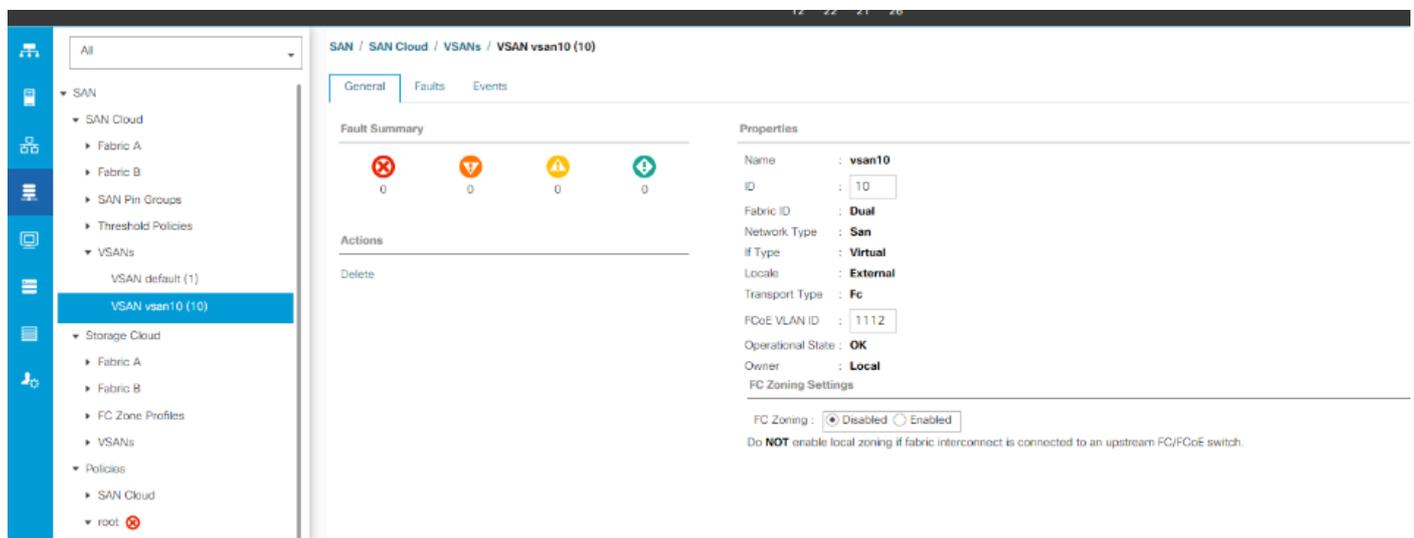
2.As VLANs entram em conflito com o intervalo de VLAN reservada

As interconexões em malha Cisco UCS 6400 Series reservam mais VLANs para uso interno do que as interconexões em malha UCS 6200 Series. Se houver VLANs conflitantes, após a migração, o intervalo de VLAN reservada será configurado, mas as VLANs encontradas no intervalo conflitante não serão configuradas.

Verifique o conjunto de IDs de VLAN FCOE para VSAN configurado em interfaces FC. Se estiverem dentro do intervalo de VLAN reservada, as portas não conseguirão aparecer.

- Use a ID da VLAN fora do intervalo de VLAN reservada.
- Modifique a VLAN reservada por meio da CLI ou da GUI do UCSM (a alteração da VLAN reservada requer uma recarga do Cisco UCS 6400 Series Fabric Interconnect para que os novos valores entrem em vigor). Consulte o guia de rede para executar a alteração.
