## Introdução

Este documento discute causas possíveis e implicações da inundação de pacotes do unicast em redes comutadas.

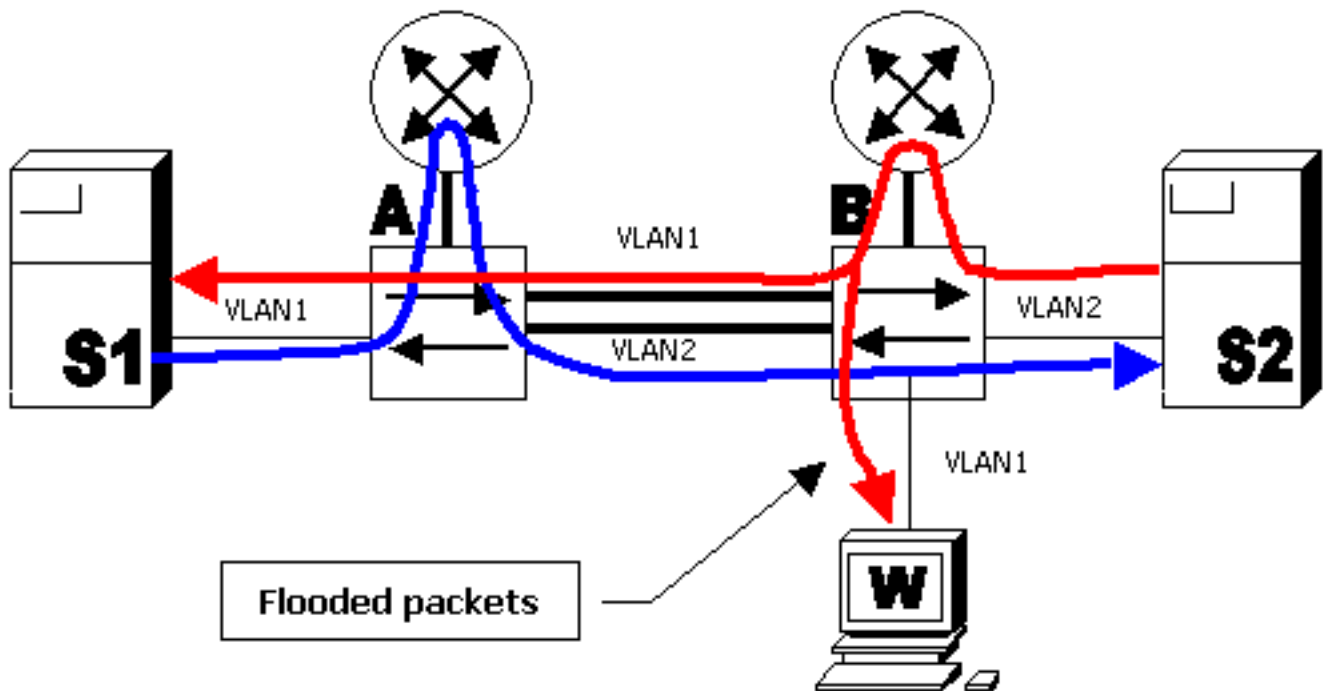
No diagrama acima, o server S1 no VLAN1 é backup running (transferência de dados de grande escala) ao server S2 no server VLAN 2. S1 tem seu gateway padrão que aponta à relação VLAN1 do roteador a. O server S2 tem seu gateway padrão que aponta à relação VLAN2 do roteador b. Os pacotes de S1 a S2 seguirão este caminho:

- S1--VLAN 1--switch A--roteador A--VLAN 2--switch B--VLAN 2--S2 (linha azul)

Os pacotes de S2 a S1 seguem o seguinte caminho:

- S2--VLAN 2--switch B--roteador B--VLAN 1--switch A--inundado a VLAN 1--S1 (linha vermelha)

Note que com tal arranjo, comute A “não verá” o tráfego do MAC address S2 no VLAN2 (desde que o endereço MAC de origem será reescrito pelo roteador B e o pacote chegará somente no VLAN1). Isto significa que cada vez que o interruptor A precisa de enviar o pacote ao MAC address S2, o pacote estará inundado ao VLAN2. A mesma situação ocorrerá com o MAC address S1 no switch B.

Retornando ao exemplo acima, o resultado é que os pacotes de transferência de dados entre o S1 e o S2 estarão inundados na maior parte ao VLAN2 no interruptor A e ao VLAN1 no switch B. Isto significa que cada porta conectada (estação de trabalho W neste exemplo) no VLAN1 no switch B receberá todos os pacotes de conversação entre o S1 e o S2. Suponha que o backup do servidor ocupe 50 Mbps da largura de banda. Esta quantidade de tráfego saturará os links do 10 Mbps. Isso causará uma falha completa da conectividade com os PCs ou uma considerável redução na velocidade.

A aproximação é normalmente trazer o arp timeout do roteador e o tempo do tabela-envelhecimento da transmissão do Switches perto de se. Isto causará os pacotes ARP ser transmissão. Relearning deve ocorrer antes das idades da entrada de tabela da transmissão L2 para fora.
