Entender a prevenção de loop do Nexus VPC

Este documento descreve cenários em que a Prevenção de Loop vPC pode afetar o encaminhamento de tráfego em projetos de rede de Camada 3 baseados em Nexus.

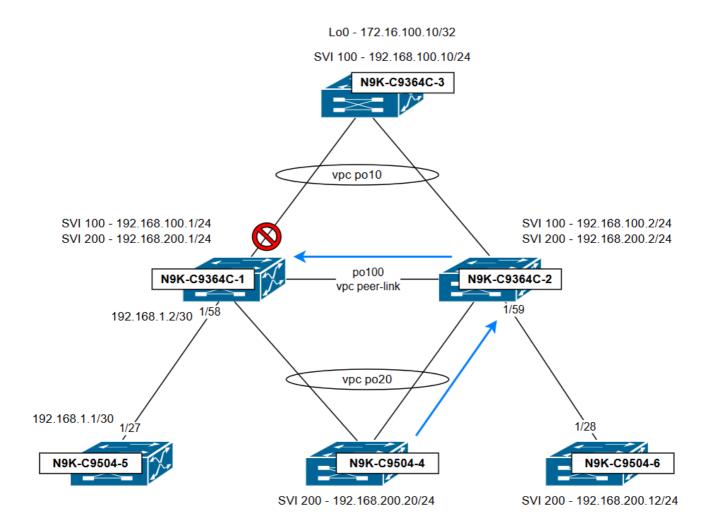
Mesmo que o tráfego chegue a N9K-C9364C-1 por meio do link de peer do vPC, ele não é encaminhado para o canal de porta 10 do vPC. Isso ocorre porque o bit egress_vsl_drop é definido como 1 para esse vPC, o que acontece quando o mesmo canal de porta do vPC está operacional no switch de peer (nesse caso, N9K-C9364C-2).

Topologia que ilustra o fluxo de tráfego e o ponto em que ele é descartado:

N9K-C9364C-1 descarta o tráfego devido à regra de prevenção de loop vPC: O tráfego recebido pelo link par do vPC não pode ser encaminhado por nenhum canal de porta do vPC que esteja ativo em ambos os switches."Para evitar esse problema, verifique se o status administrativo das SVIs é consistente em ambos os switches e se suas configurações são simétricas.

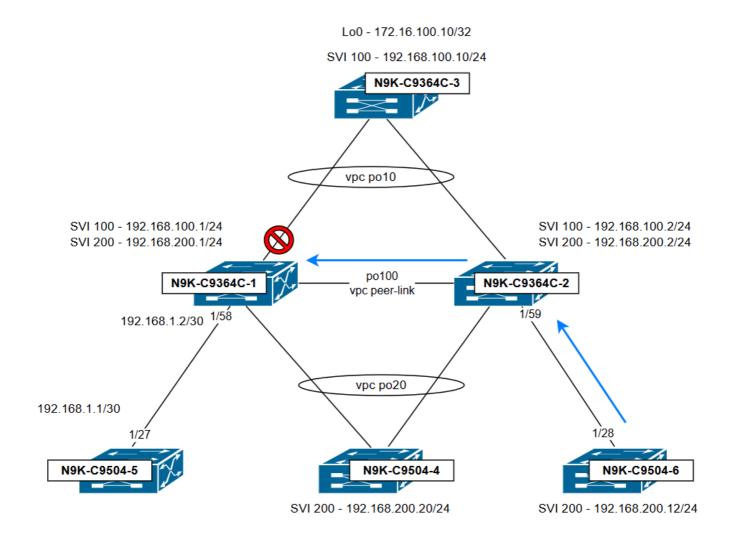
Mesmo que o tráfego chegue a N9K-C9364C-1 por meio do link de peer do vPC, ele não é encaminhado para o canal de porta 10 do vPC. Isso ocorre porque o bit egress_vsl_drop é definido como 1 para esse vPC, o que acontece quando o mesmo canal de porta do vPC está operacional no switch de peer (nesse caso, N9K-C9364C-2).

Topologia que ilustra o fluxo de tráfego e o ponto em que ele é descartado:

Mesmo que o tráfego se origine de um host órfão conectado a N9K-C9364C-2, ele é descartado por N9K-C9364C-1 devido à regra de prevenção de loop de vPC: O tráfego recebido pelo link par do vPC não pode ser encaminhado por nenhum canal de porta do vPC que esteja ativo em ambos os switches. Se a porta de ingresso no peer switch é uma porta vPC ou órfã é irrelevante; o que importa é que o tráfego entre por meio do link par do vPC e seja destinado a um vPC que esteja ativo em ambos os switches. Para evitar esse problema, verifique se o status administrativo dos SVIs é consistente em ambos os switches e se suas configurações são simétricas.

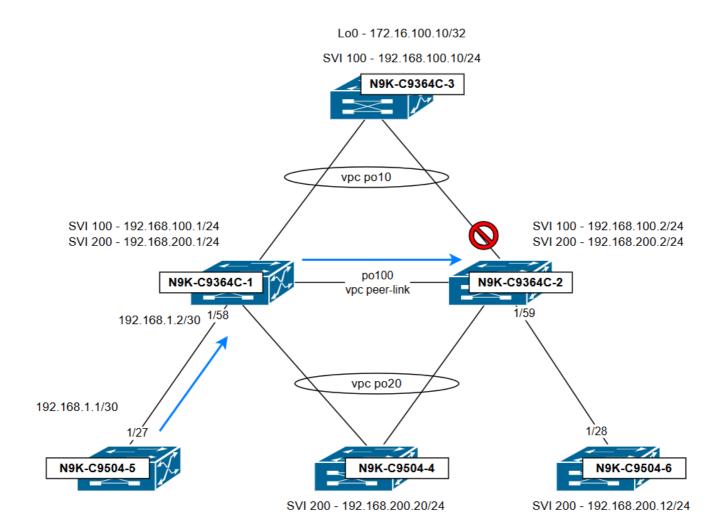
Mesmo que o tráfego chegue a N9K-C9364C-2 por meio do link de peer do vPC, ele não é encaminhado para o canal de porta 10 do vPC. Isso ocorre porque o bit egress_vsl_drop é definido como 1 para esse vPC, o que acontece quando o mesmo canal de porta do vPC está operacional no switch de peer (nesse caso, N9K-C9364C-1).

Topologia que ilustra o fluxo de tráfego e o ponto em que ele é descartado:

O problema é observado porque o N9K-C9364C-1 usa o N9K-C9364C-2 como o próximo salto, enviando tráfego pelo link par do vPC antes de tentar sair pelo vPC 10. O tráfego é descartado devido à regra de prevenção de loop do vPC: O tráfego recebido pelo link par do vPC não pode ser encaminhado por nenhum canal de porta do vPC que esteja ativo em ambos os switches. Para evitar esse problema, verifique se as rotas (dinâmicas ou estáticas) com um próximo salto por meio de um canal de porta do vPC estão configuradas em ambos os switches pares do vPC, de modo que o tráfego não precise cruzar o link par do vPC e sair por um vPC.

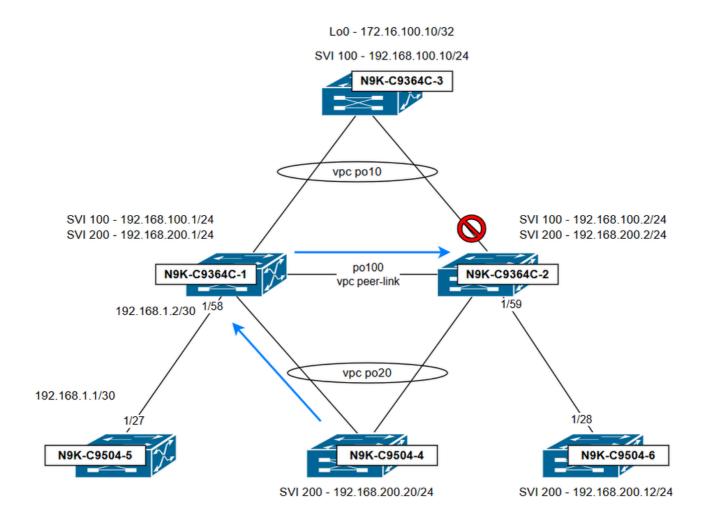
Mesmo que o tráfego chegue a N9K-C9364C-2 por meio do link de peer do vPC, ele não é encaminhado para o canal de porta 10 do vPC. Isso ocorre porque o bit egress_vsl_drop é definido como 1 para esse vPC, o que acontece quando o mesmo canal de porta do vPC está operacional no switch de peer (nesse caso, N9K-C9364C-1).

Como o gateway par está desativado, o N9K-C9364C-1 pode rotear apenas pacotes endereçados a seu próprio endereço MAC local. Como resultado, os pacotes destinados a a a478.06de.7edb (MAC de N9K-C9364C-2) são encaminhados por N9K-C9364C-1 através do link peer do vPC.

Topologia que ilustra o fluxo de tráfego e o ponto em que ele é descartado:

Se peer-gateway estiver habilitado, o tráfego roteado destinado ao endereço MAC do peer do vPC será processado localmente pela programação do MAC do peer como um gateway. Isso evita que o link par do vPC seja usado no caminho de tráfego e evita quedas causadas pela regra de prevenção de loop do vPC. Para evitar esses problemas, certifique-se de que o recurso de gateway par do vPC esteja habilitado no domínio do vPC.
