Solucionar problemas do switch de função dupla ACI e da placa Intel VIC

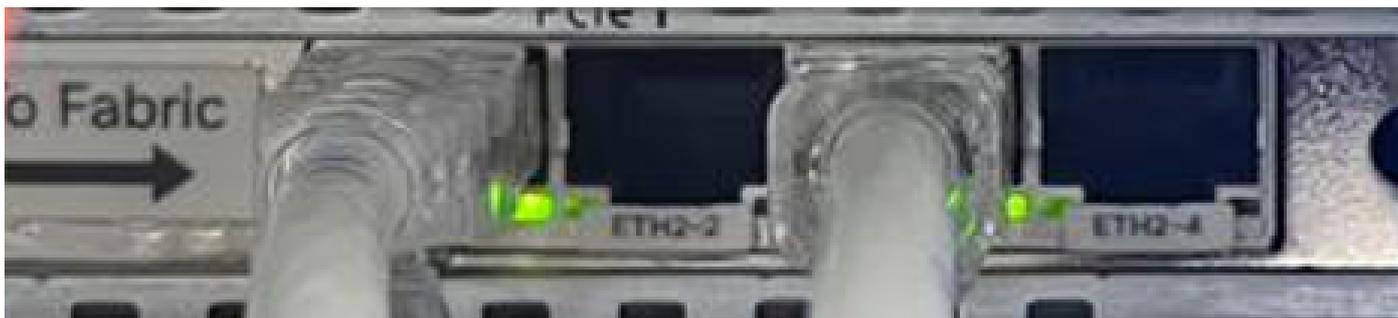
Foi relatado que as conexões físicas por cabo foram feitas nas interfaces APIC eth2-1 e eth2-3, mas na GUI do APIC, foi descoberto que as interfaces eth2-2 e eth2-4 estavam sendo exibidas. Um comportamento semelhante foi observado para todos os três APICs no cluster.

eth2-1	1500	50:7C:6F:31:6F:C8	down
eth2-2	1500	50:7C:6F:31:6F:C8	up
eth2-3	1500	50:7C:6F:31:6F:C8	down
eth2-4	1500	50:7C:6F:31:6F:C8	up

Placa de rede Intel X710-T4 Quad-port 10GBase-T, tem o esquema de numeração de porta começando na porta direita e aumentando indo em direção à porta esquerda.

Geralmente, as conexões em qualquer configuração de estrutura são feitas com a suposição de que a numeração começa a partir da esquerda, o que não é aplicável aqui.

As portas recebem números da direita para a esquerda desta maneira:

| eth2-4 | eth2-3 | eth2-2 | eth2-1 |

Com esse esquema de numeração em mente, o APIC está detectando as portas corretas e mostrando as portas na GUI conforme esperado.

- O APIC-PCIE-IQ10GC ou o UCSC-PCIE-IQ10GC sempre devem ser instalados no slot 1 do PCIe para APIC M3/L3.
- O APIC-PCIE-IQ10GC ou o UCSC-PCIE-IQ10GC podem usar qualquer porta ou qualquer par de portas para se conectar a um nó folha.
- APIC-PCIE-IQ10GC ou UCSC-PCIE-IQ10GC têm numeração de porta na ordem | eth2-4 | eth2-3 | eth2-2 | eth2-1 | e a numeração no chassi não é válida.
- A partir da versão 4.2(5), a placa de interface de rede UCSC-PCIE-IQ10GC Intel X710 Quad Port 10GBase- é suportada para conectividade 10GBast-T com nós leaf da Cisco ACI.
