Identificar e Solucionar Falhas de Endereço APIPA na Rede

Este documento descreve os problemas relacionados aos endereços APIPA e fornece soluções para os mesmos.

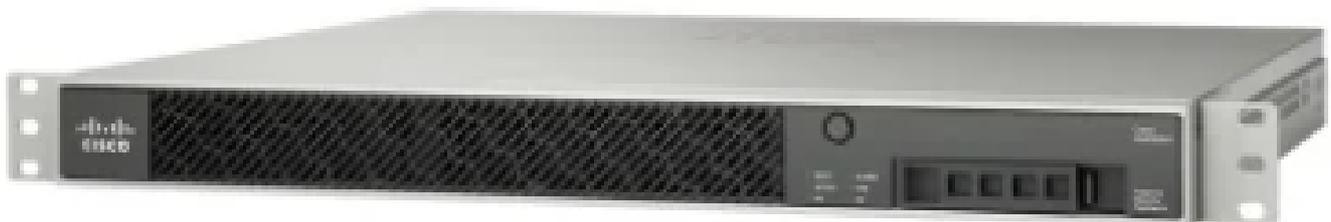
ASA 5516

- As máquinas do usuário recebem o endereço IP APIPA e a conectividade do usuário afetada.

1. Os usuários em uma VLAN específica enfrentam problemas intermitentes quando recebem um endereço IP APIPA e perdem a conectividade com a rede.
2. Os firewalls têm várias entradas ARP para um único endereço MAC de usuário final como este:

Isso faz com que o dispositivo final pense que é um endereço duplicado.

- A interface interna do firewall responde à sonda ARP atuando como proxy, uma vez que o processo DORA é concluído. Isso faz com que o PC envie a recusa de DHCP.

- Desative o proxy arp na interface interna do Firewall usando o comando "sysopt noproxyarp inside"

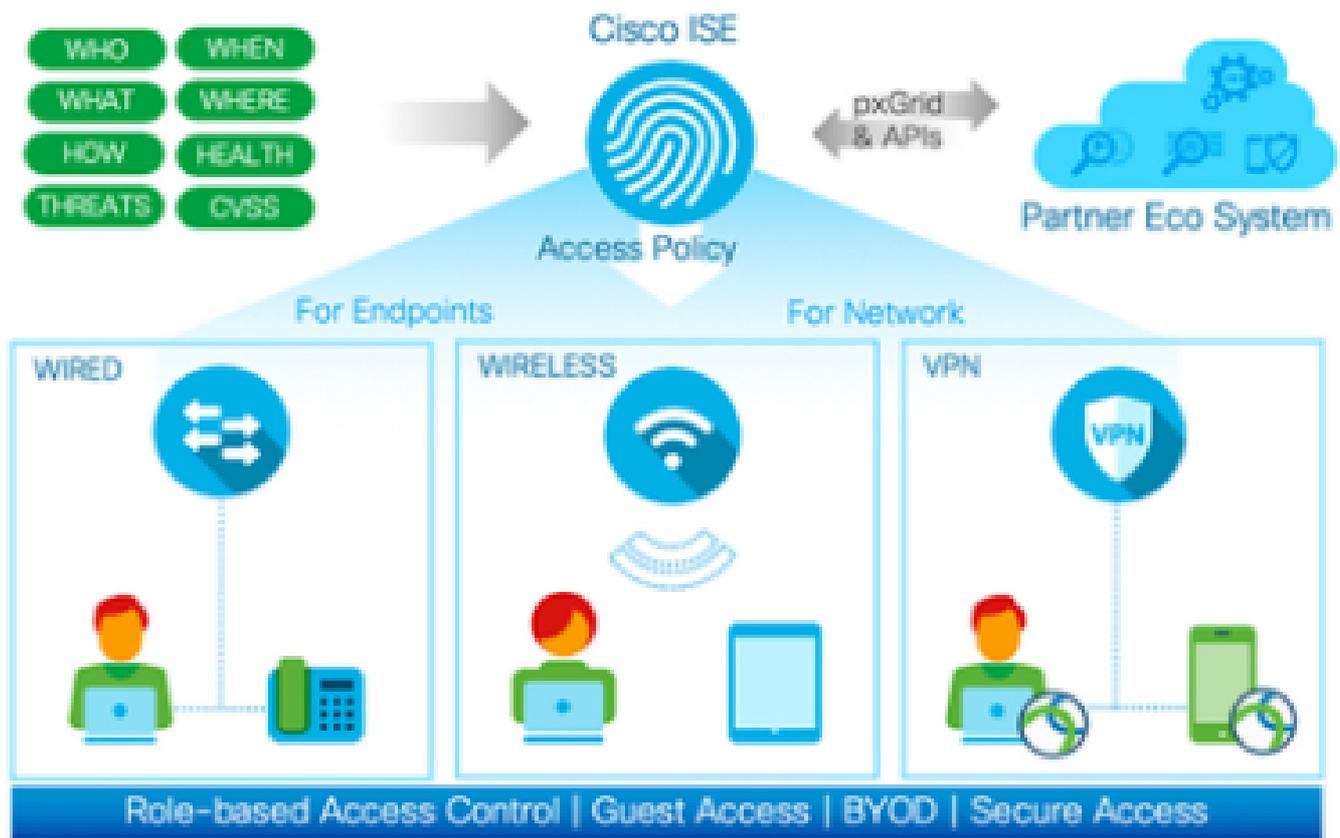
cisco ISE

- As máquinas do usuário recebem o endereço IP APIPA e a conectividade do usuário afetada.

1. A tabela de endereços MAC mostra as entradas com "drop".

2. A sessão Mostrar Autenticação mostra muitas entradas, possivelmente excedendo 2000 ou mesmo 10000.

- Essa é uma indicação do problema do Adaptador do usuário final. Isso envia pacotes malformados que o switch entende como endereços MAC de origem aleatória.

- Configure "authentication host-mode multi-domain", que permite apenas 2 endereços mac.
- Identifique e isole o dispositivo culpado.
