Solucionar os problemas mais comuns de chamadas Business to Business pelo Expressway

Este documento descreve os problemas mais comuns na implantação Business to Business (B2B). Como solucionar problemas de chamadas B2B pelo Expressways.

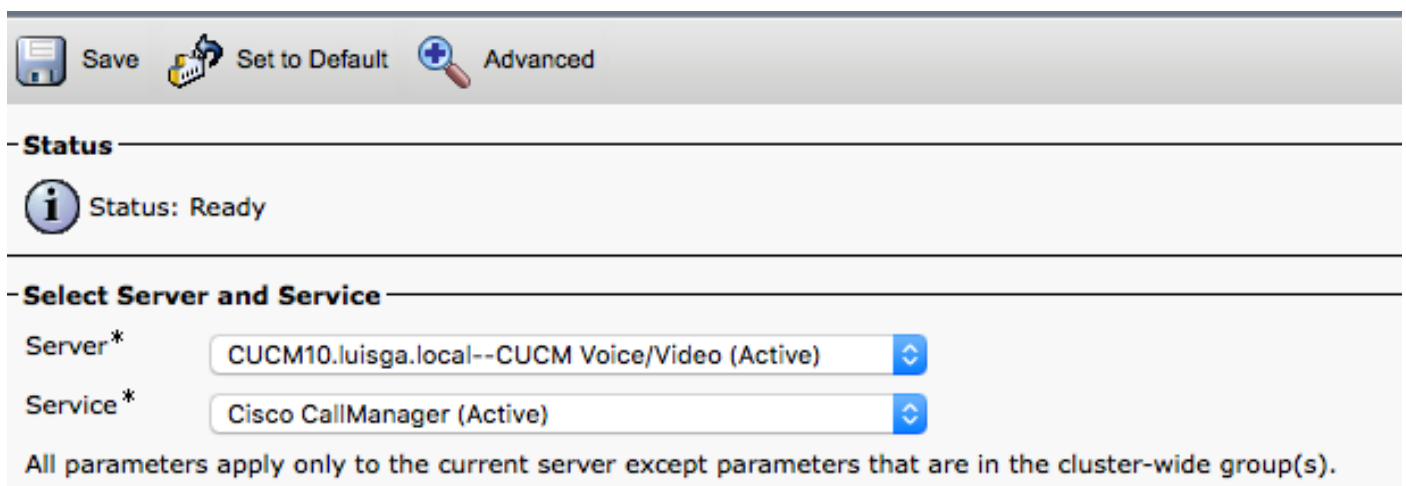
1. Erro "//SIP/SIPTcp/wait_SdlReadRsp: Ignorar mensagem grande. Permitir somente até 5000 bytes. Redefinindo conexão."

Chamadas de endpoints do TelePresence registradas no VCS, entrando em um tronco de protocolo de início de sessão (SIP) para o CUCM, falham com "//SIP/SIPTcp/wait_SdlReadRsp: Ignorar mensagem grande. Permitir somente até 5000 bytes. Redefinindo conexão."

No CUCM 8.6 e anterior, o valor padrão do tamanho máximo de mensagem de entrada SIP era de 5000, depois que o CUCM 9.X mudou para 11000. No entanto, a atualização do 8 ou abaixo da versão 9 ou 10 vão manter o valor padrão na versão anterior do software (5000).

Aumentar o parâmetro de serviço avançado do CUCM **Tamanho de máximo de mensagem de entrada SIP** do valor padrão de 5000 para um tamanho adequado para esses tipos de chamadas. 11000 parece ser um bom valor para a maioria dos cenários previstos do cliente.

Na **página de administração do CUCM**, navegue até **Parâmetros de serviço** e **selecione o servidor CUCM e o CallManager Service**:
