Pesquise defeitos falhas de instalação do arquivo de firmware do telefone no CUCM

Este documento descreve como pesquisar defeitos falhas de instalação do arquivo de firmware do telefone no server do gerente das comunicações unificadas de Cisco (CUCM).

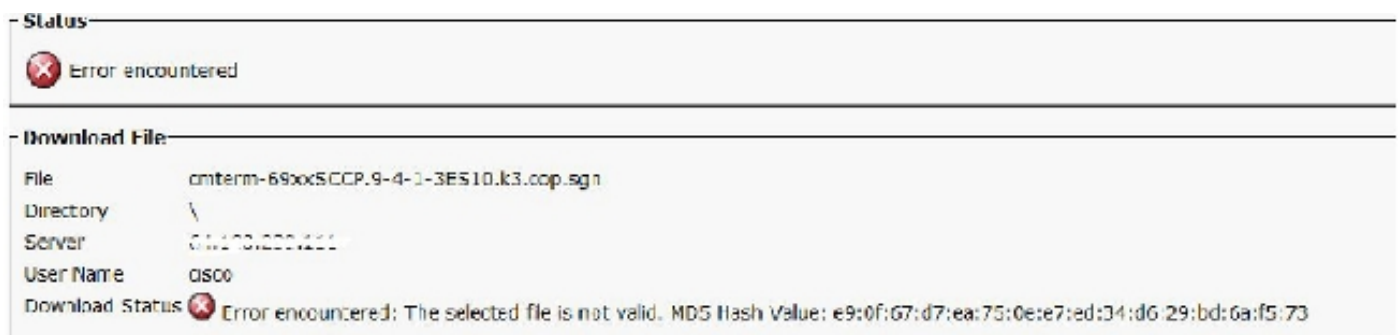
Quando você tenta instalar arquivos de firmware do telefone com uma extensão **k3.cop.sgn** (arquivo assinado) no server CUCM, você encontra uma falha de instalação do arquivo. O CUCM produz uma saída a fim indicar que o arquivo é inválido, que parece similar a este:

O problema que é descrito na seção anterior está encontrado quando você tenta instalar estes arquivos de firmware de amostra (ou arquivos com um valor k3) na versão de servidor 8.6.X ou 9.X CUCM:

Para que o CUCM apoie estes arquivos de firmware, que são assinados com chaves k3, deve já ter o arquivo **ciscocm.version3-keys.cop.sgn** instalado no server CUCM. Se o server CUCM não tem este arquivo instalado, visite a [página de software da transferência de](#) Cisco a fim obter o arquivo o mais recente do pacote das opções Cisco da chave RSAv3 (BOBINA).
