# Solucione problemas de falha de atualização no Unity Connection 15 devido à ausência de instruções de CPU AVX

Este documento descreve como solucionar problemas de Erro genérico de plug-in de dblinit na atualização do Cisco Unity Connection de 15su2 para 15su4 no assinante.

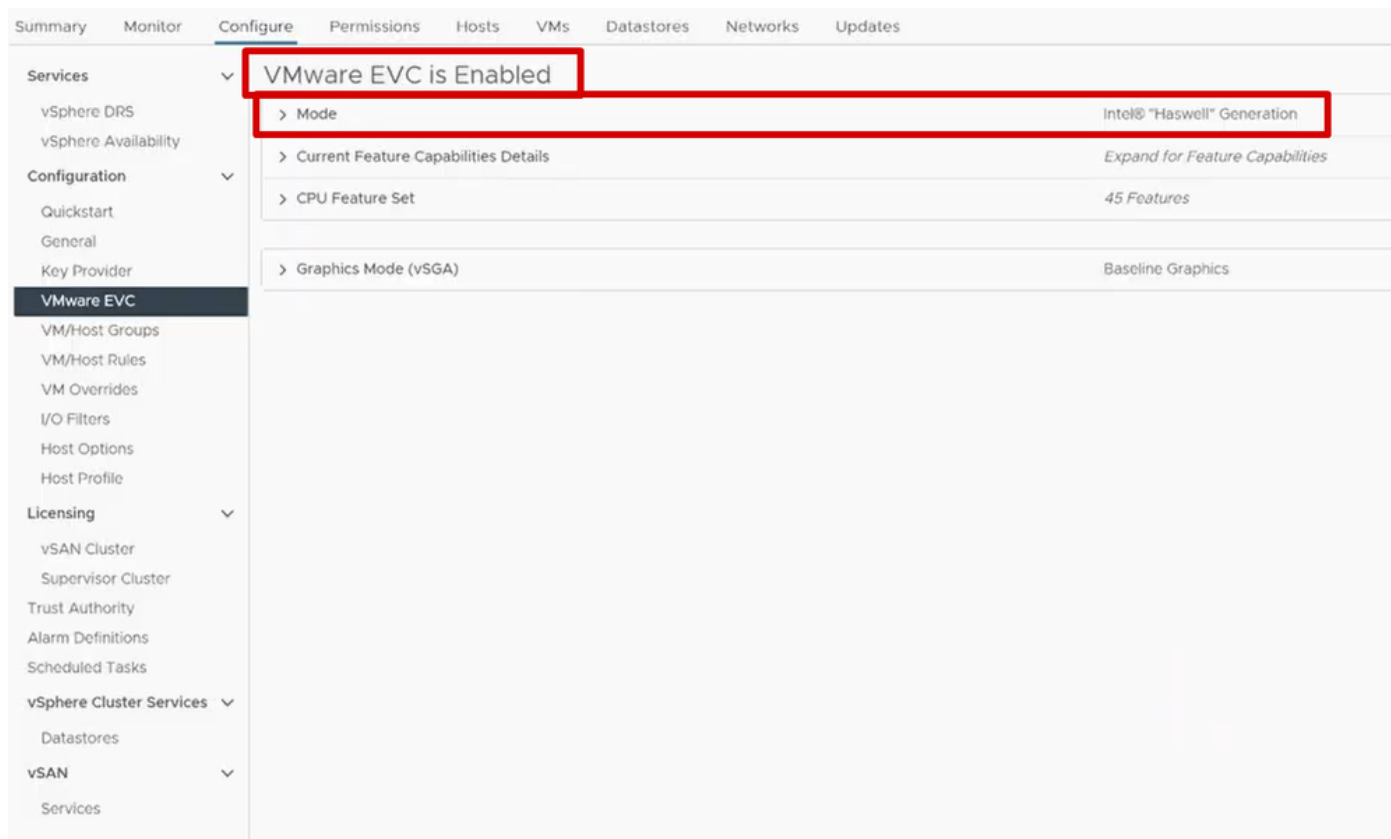
Verifique o modo EVC configurado. A geração Intel "Westmere" e mais antigas não suportam exposição AVX. O modo EVC deve ser definido como uma geração que ofereça suporte ao AVX (Sandy Bridge ou uma geração mais recente que dependa da geração de hardware).

O VMWare EVC é habilitado com o modo Intel Haswell

Após a correção das configurações do modo EVC ou da apresentação da CPU:

1. Desligar e religar a VM do assinante completamente
2. Verifique novamente a saída de hardware/CPU para confirmar se o AVX está visível
3. Verifique se as instruções do AVX estão expostas corretamente via CLI com o comando `show hardware`
