Os dados CTI não alcançam o Cisco Agent Desktop

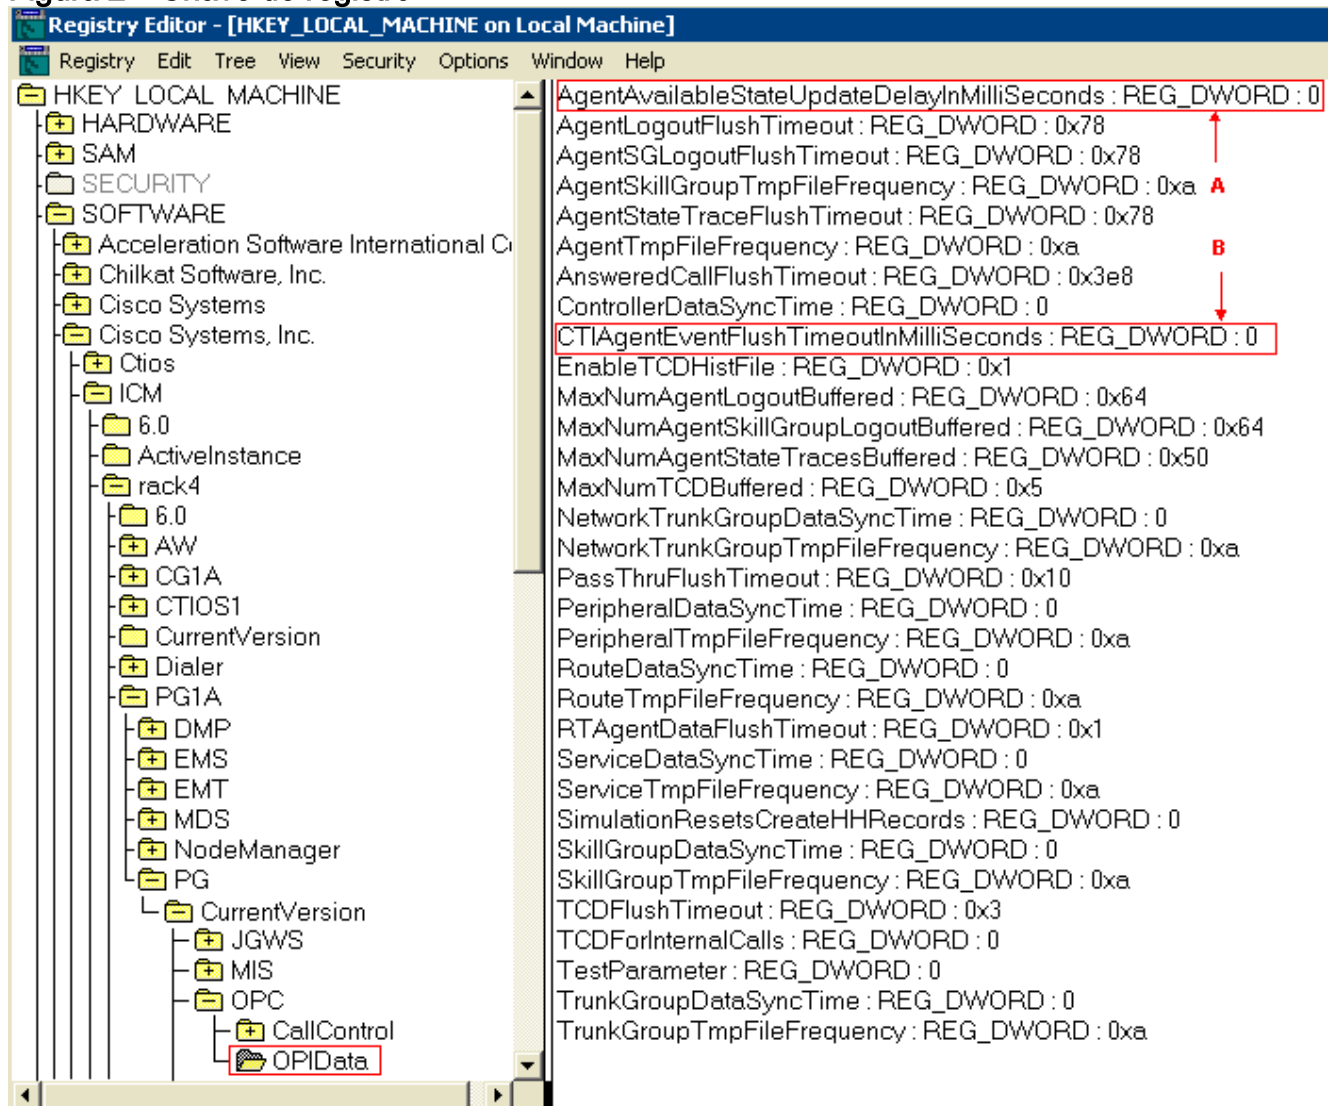
Figura 2 – Chave de registro

Este problema ocorre devido a duas configurações de registro em Peripheral Gateway (PG).

1. Feche ambos os PG em um ambiente duplexado.
2. Navegue a este caminho de registro:
HKEY_LOCAL_MACHINE\SOFTWARE\Cisco Systems, INC.\ICM\<Cust_Inst>\
PG<xxA/B>\PG\CurrentVersion\OPC\OPIData
3. Ajuste o valor DWORD de **AgentAvailableStateUpdateDelayInMilliseconds** a 0 (veja a seta A em [figura 2](#)).
4. Ajuste o valor DWORD de **CTIAgentEventFlushTimeoutInMilliseconds** a 0 (veja a seta B em [figura 2](#)).
5. Reinicie ambos os PG.
6. Esta mensagem parece no fazer logon OPC o lado do PG ativo:
CTIAgentEventFlushTimeoutInMilliseconds to 0 disables agent-event buffering
