# Os dados CTI não alcançam o Cisco Agent Desktop

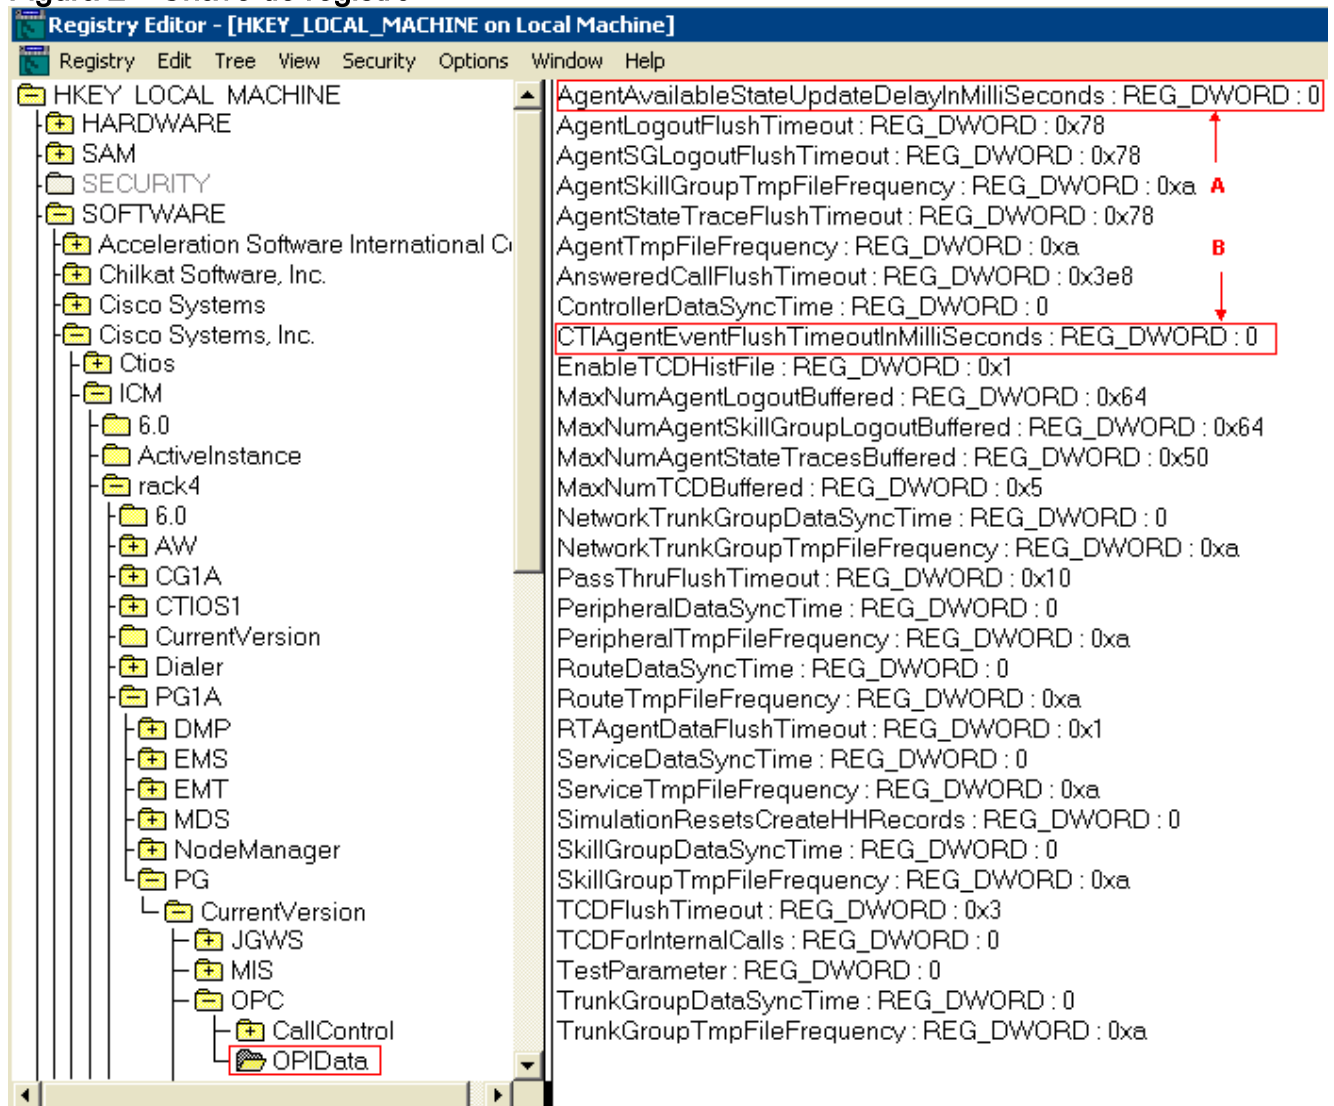
Figura 2 – Chave de registro

Este problema ocorre devido a duas configurações de registro em Peripheral Gateway (PG).

1. Feche ambos os PG em um ambiente duplexado.
2. Navegue a este caminho de registro:  
HKEY\_LOCAL\_MACHINE\SOFTWARE\Cisco Systems, INC.\ICM\<Cust\_Inst>\  
PG<xxA/B>\PG\CurrentVersion\OPC\OPIData
3. Ajuste o valor DWORD de **AgentAvailableStateUpdateDelayInMilliseconds** a 0 (veja a seta A em [figura 2](#)).
4. Ajuste o valor DWORD de **CTIAgentEventFlushTimeoutInMilliseconds** a 0 (veja a seta B em [figura 2](#)).
5. Reinicie ambos os PG.
6. Esta mensagem parece no fazer logon OPC o lado do PG ativo:  
CTIAgentEventFlushTimeoutInMilliseconds to 0 disables agent-event buffering
