Este documento descreve uma razão pela qual o CallManager da Cisco não se comunica com o sistema de transmissão de mensagem unificada Avaya através do Gateway de voz Cisco VG224 usando o protocolo do Simplified Message Desk Interface (SMDI). Este documento igualmente fornece uma solução.

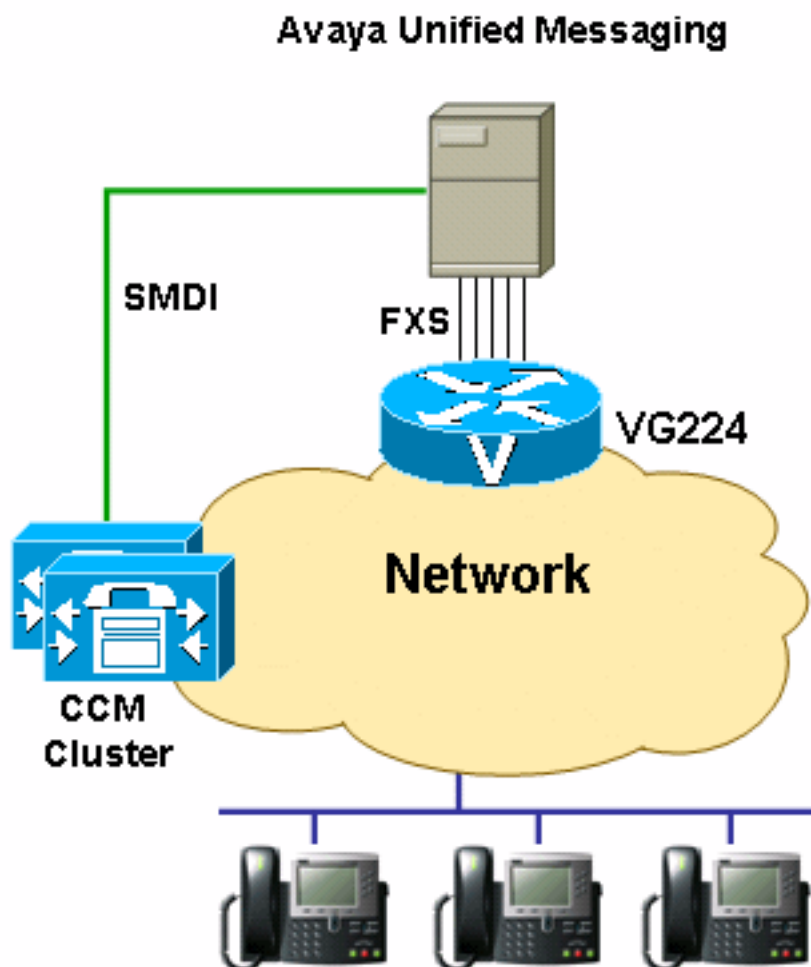
Figure 1?CallManager e integração do legado de correio de voz com o SMDI com o VG224

Um problema existe quando o CallManager da Cisco se comunica com o sistema de transmissão de mensagem unificada Avaya através da porta serial usando um protocolo SMDI tal como o indicador de espera de mensagem (MWI) refresca/resynch.

No traço correspondente, identifica-se que o serviço do Cisco Messaging Interface (CMI) não recebe o sinal de SsInfolnd do CallManager da Cisco. Consequentemente, a sinalização subsequente para porque o CMI não gera mensagens smdi.

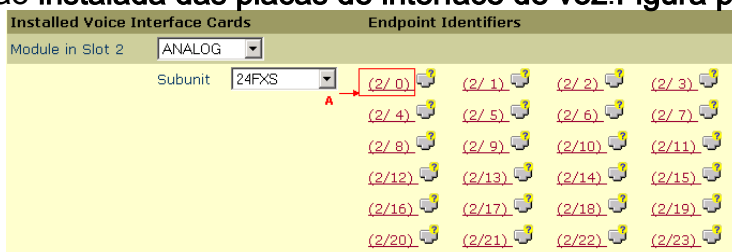
3?Installed

Este problema é um problema de configuração. Quando você configura a porta individual 2/0 do Gateway de voz Cisco VG224 para o número de porta SMDI, está configurado errada como 0 (veja a seta A em [figura 2](#)). O número de porta SMDI para o gateway VG224 no CallManager da Cisco precisa de ser ajustado a um valor maior de 0 a fim permitir o protocolo SMDI. Se não, o ponto final do gateway não envia o mensagem de iniciação. O número inicial precisa de ser 1 em vez de 0. Esta é a raiz do problema.

5. Clique **2/0** (veja a seta A em [figura 3](#)) sob a seção de identificadores de ponto finais.
6. Rolo à informação de porta (veja [figura 2](#)) através do indicador indicado novo.
7. Incorpore **1** ao campo do número de porta SMDI (0-4096).
8. Repita a etapa 5 a 7 a fim configurar as portas 2/1 a 2/23 com o número correspondente como mostras da [tabela 1](#).
9. Restaure o Gateway de voz Cisco VG224 com o CallManager da Cisco.
10. Recarregue o Gateway de voz Cisco VG224.
