Rota da tradução das gotas ICM aos atendimentos do IVR DE IP

Este documento descreve uma razão pela qual Cisco Intelligent Contact Management (ICM) deixa cair os atendimentos distribuídos por uma rota da tradução a um sistema da resposta de voz interativa IP (IVR) em um ambiente de Cisco IP Contact Center (IPCC).

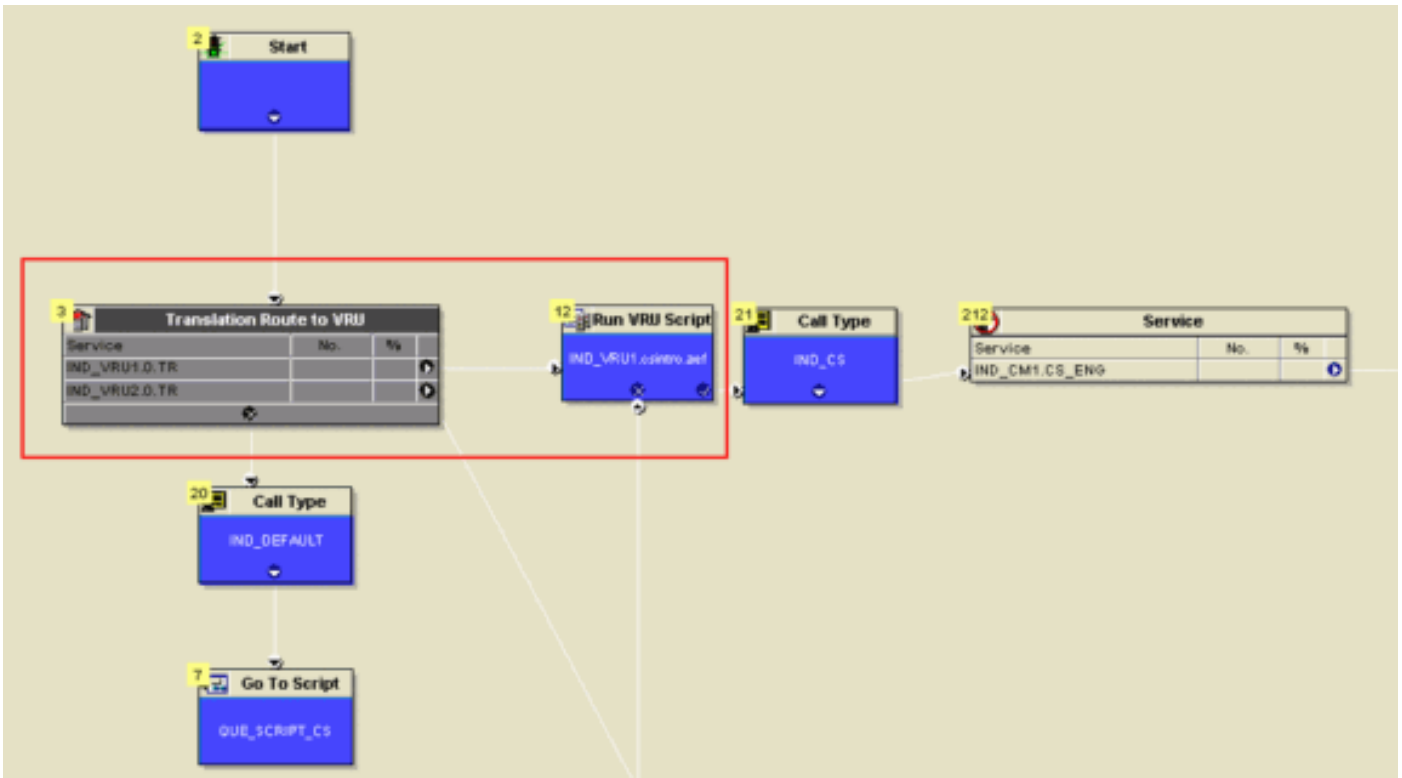
O ponto de rota ICM é associado com um script ICM que faz uma rota da tradução a um nó de VRU para provocar um script no IVR DE IP, segundo as indicações de [abaixo](#). Este Nó VRU de Rota de Tradução falha.

Ao testar este script específico ICM com CallTracer, termina corretamente. Contudo, quando a chamada recebida bate o ponto de rota no ambiente de produção, falha com a seguinte sequência:

1. Experimentando um bit curto do silêncio.

2. Um ocupado rápido.
