Rota da tradução das gotas ICM aos atendimentos do IVR DE IP

Este original descreve uma razão pela qual Cisco Intelligent Contact Management (ICM) deixa cair os atendimentos distribuídos por uma rota da tradução a um sistema da resposta de voz interativa IP (IVR) em um ambiente de Cisco IP Contact Center (IPCC).

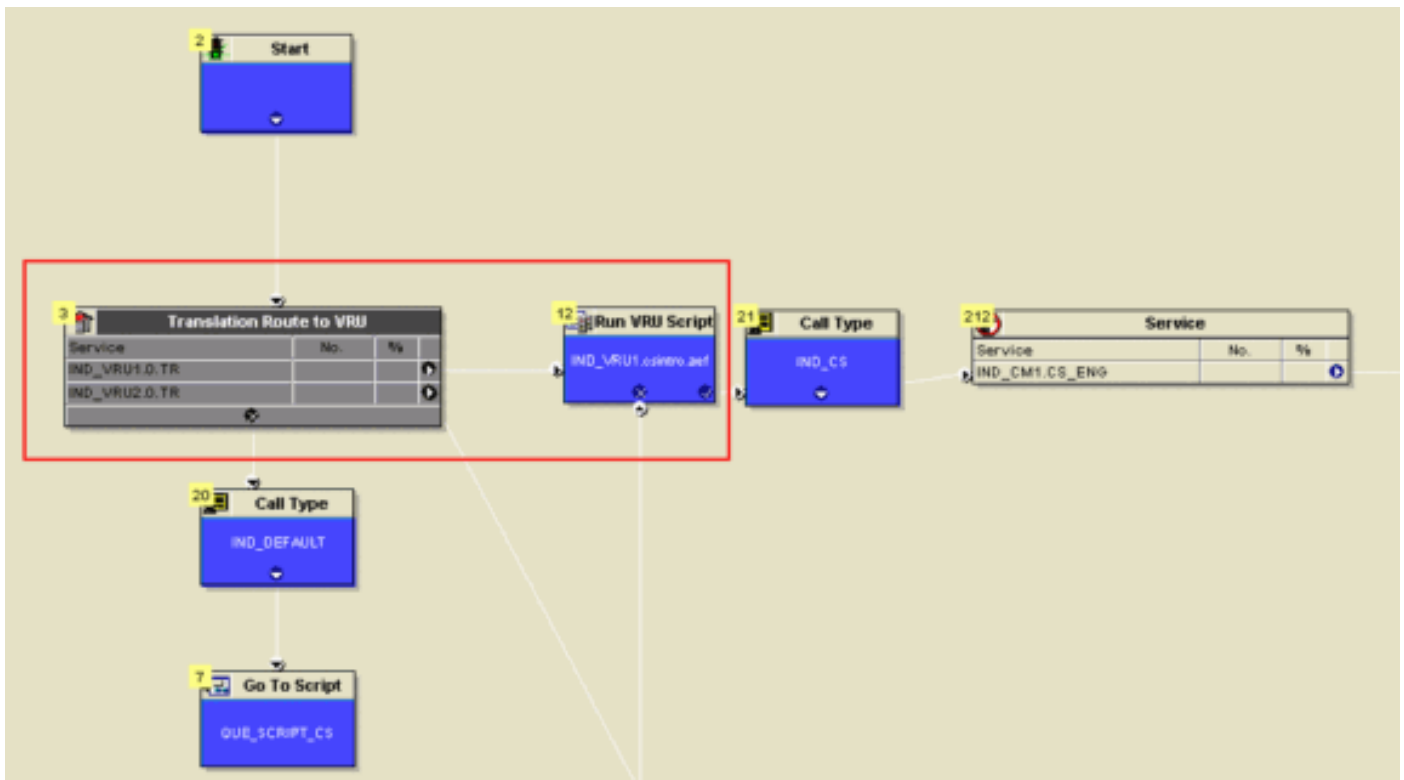
O ponto de rota ICM é associado com um script ICM que faz uma rota da tradução a um nó de VRU para provocar um script no IVR DE IP, segundo as indicações de [abaixo](#). Este Nó VRU de Rota de Tradução falha.

Ao testar este script específico ICM com CallTracer, termina corretamente. Contudo, quando a chamada recebida bate o ponto de rota no ambiente de produção, falha com a seguinte sequência:

1. Experimentando um bit curto do silêncio.
2. Um ocupado rápido.
