# Pesquisa defeitos falhas da chamada externa do Ground Start FXO Analógico

A intenção desta nota técnica é fornecer recomendações do troubleshooting passo a passo aos usuários que passaram por problemas de configuração da chamada envolvendo as portas de voz análogas GroundStart (GS) do Cisco Foreign eXchange Office (FXO). Muitas vezes, estas falhas na configuração de chamada são manifestadas como tentativas de chamada externa malsucedidas. Este documento destaca as considerações de troubleshooting de GS geral aplicáveis a todas as situações. Fornece então uma discussão de comportamentos incorretos mais específicos relativos aos defeitos conhecidos e às suas respectivas soluções.

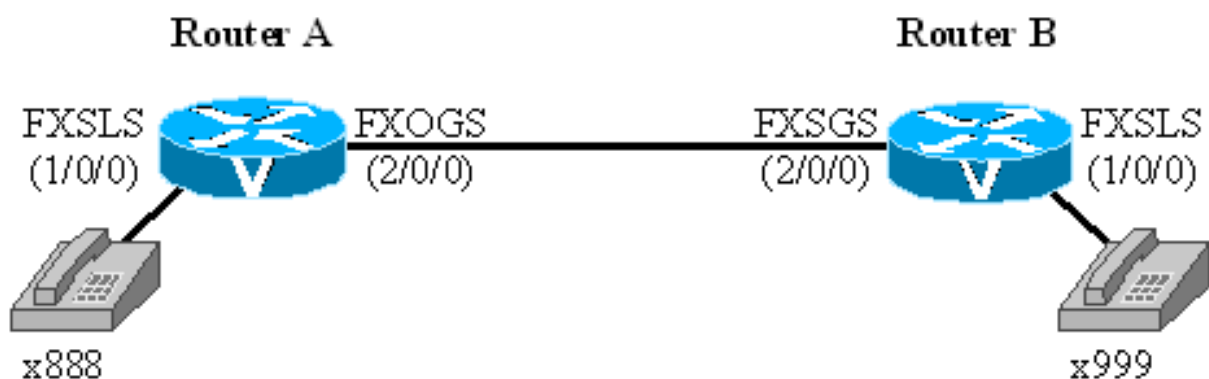
4. Se as coisas continuam a falhar, verifique que o equipamento de FXO do VIC-2FXO, VIC2-2FXO, VIC2-4FXO, NM-HDA FXO, ou EVM-HD está funcionando corretamente. A maneira empírica a mais fácil fazer isto é conectar a porta FXO a uma porta de funcionamento conhecida FXS, tal como uma porta do VIC-2FXS, VIC2-2FXS, do VIC-2DID (no modo de FXS), VIC-4FXS/DID (no modo de FXS), NM-HDA FXS, ou EVM-HD FXS em um outro (ou mesmo mesma) cisco voice gateway. Neste caso, a reto-atraves de, conexão do dois-fio RJ-11 deve ser usado. O alvo aqui é verificar que um gateway de voz pode sinalizar o outro sobre a conexão e selecionar um tom de discagem do gateway de peer. Uma encenação completa dos testes para esta podia ser:

Um teste bem-sucedido permitiria um usuário de pegarar um ou outro telefone analógico e de obter um tom de discagem do roteador local, de discar a extensão da ponta oposta para ir fora do gancho sobre a linha GS, de ouvir um tom de discagem do gateway de peer, a seguir discar mais uma vez a extensão da ponta oposta para terminar o atendimento ao telefone da ponta oposta. Se isto trabalha muito bem nos ambos sentidos, então a porta de voz FXO funciona como esperado. Seja certo verificar a chamada telefônica para o áudio de duas vias de ambos os partidos. Se as tentativas de chamada continuam a falhar ou um problema de áudio tal como o one-way ou o áudio no-way é experiente, a seguir pode haver um problema de hardware real. Verifique o RJ-11 que cabografa outra vez, e teste-o com uma outra placa de voz FXS ou FXO, se disponível.

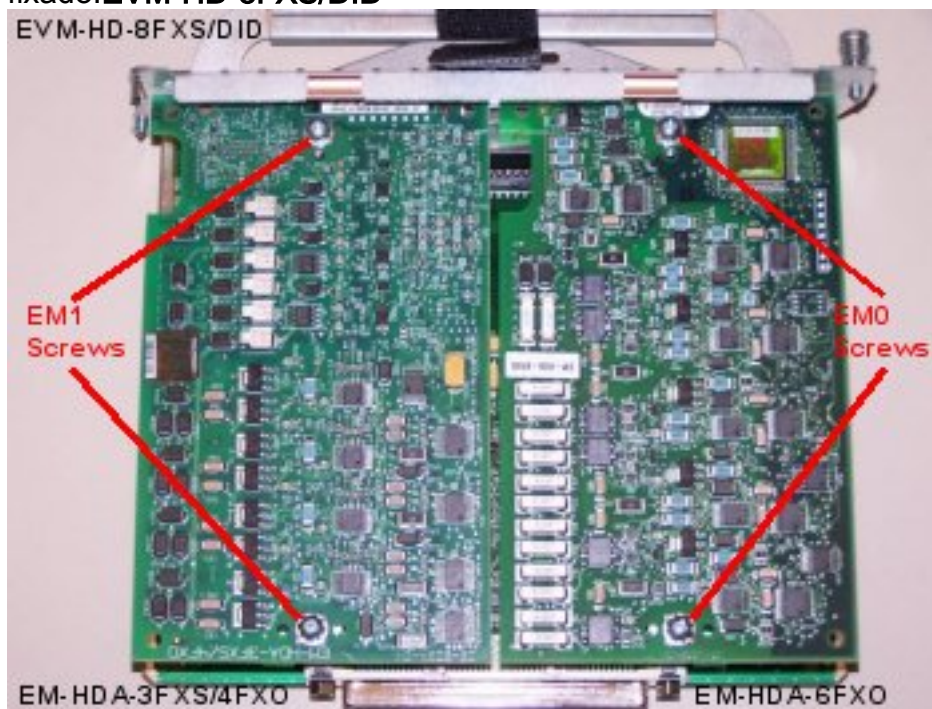
1. Como discutido mais cedo em etapa 3 dos [passos de Troubleshooting para a](#) seção das [falhas de chamada GS](#), aterrar bonde apropriado deve sempre ser observado. Isto é especialmente importante nos módulos de expansão FXO (EM) que são instalados nos módulos de rede baixos (NM). No EVM-HD-8FXS/DID, estes EM são o EM-HDA-6FXO e o EM-HDA-3FXS/4FXO; e no NM-HDA-4FXS, é o EM2-HDA-4FXO. A conexão elétrica entre os EM e a base NM constitui um outro grau de operação entre o aterramento bonde do chassi e o NM, e deve ser tomado para assegurar-se de que os EM estejam prendidos firmemente ao NM para que toda a conectividade elétrica seja som. Para cada EM, dois parafusos de fixação devem ser instalados com 6 – 8 LB-em (67.8 N-cm) do torque. **A falha fixar corretamente o hardware EM com ambos os parafusos compromete a confiança de produto; e, no caso das portas FXO, a falha apertar corretamente ambos os parafusos de fixação pode fazer com que a operação da chamada feita do ground start FXO falhe imediato.** Estas imagens mostram aos parafusos de fixação qual deve corretamente ser fixado: **EVM-HD-8FXS/DID**
