[Descrição do problema](#)

[Passos de Troubleshooting para falhas de chamada GS](#)

A intenção desta nota técnica é fornecer recomendações do troubleshooting passo a passo aos usuários que passaram por problemas de configuração da chamada envolvendo as portas de voz análogas GroundStart (GS) do Cisco Foreign eXchange Office (FXO). Muitas vezes, estas falhas na configuração de chamada são manifestadas como tentativas de chamada externa malsucedidas. Este documento destaca as considerações de troubleshooting de GS geral aplicáveis a todas as situações. Fornece então uma discussão de comportamentos incorretos mais específicos relativos aos defeitos conhecidos e às suas respectivas soluções.

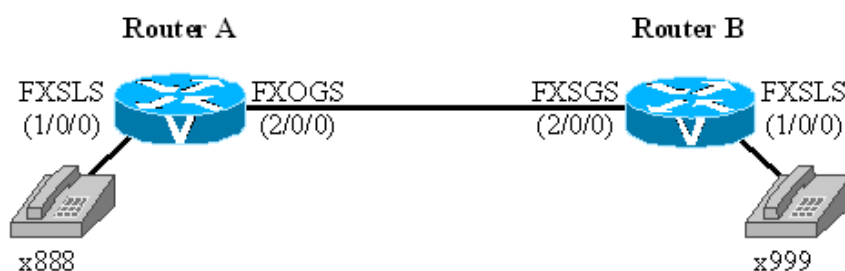
4. Se as coisas continuam a falhar, verifique que o equipamento de FXO do VIC-2FXO, VIC2-2FXO, VIC2-4FXO, NM-HDA FXO, ou EVM-HD está funcionando corretamente. A maneira empírica a mais fácil fazer isto é conectar a porta FXO a uma porta de funcionamento conhecida FXS, tal como uma porta do VIC-2FXS, VIC2-2FXS, do VIC-2DID (no modo de FXS), VIC-4FXS/DID (no modo de FXS), NM-HDA FXS, ou EVM-HD FXS em um outro (ou mesmo mesma) cisco voice gateway. Neste caso, a reto-atraves de, conexão do dois-fio RJ-11 deve ser usado. O alvo aqui é verificar que um gateway de voz pode sinalizar o outro sobre a conexão e selecionar um tom de discagem do gateway de peer. Uma encenação completa dos testes para esta podia

ser:

Um teste bem-sucedido

permitiria um usuário de pegar um ou outro telefone analógico e de obter um tom de discagem do roteador local, de discar a extensão da ponta oposta para ir fora do gancho sobre a linha GS, de ouvir um tom de discagem do gateway de peer, a seguir discar mais uma vez a extensão da ponta oposta para terminar o atendimento ao telefone da ponta oposta. Se isto trabalha muito bem nos ambos sentidos, então a porta de voz FXO funciona como esperado. Seja certo verificar a chamada telefônica para o áudio de duas vias de ambos os partidos. Se as tentativas de chamada continuam a falhar ou um problema de áudio tal como o one-way ou o áudio no-way é experiente, a seguir pode haver um problema de hardware real. Verifique o RJ-11 que cabografa outra vez, e teste-o com uma outra placa de voz FXS ou FXO, se disponível.
