Os dispositivos Handheld do símbolo em Cisco unificaram o ambiente

Este documento alista as sugestões que são úteis quando os dispositivos handheld do símbolo são distribuídos em um ambiente baseado controlador.

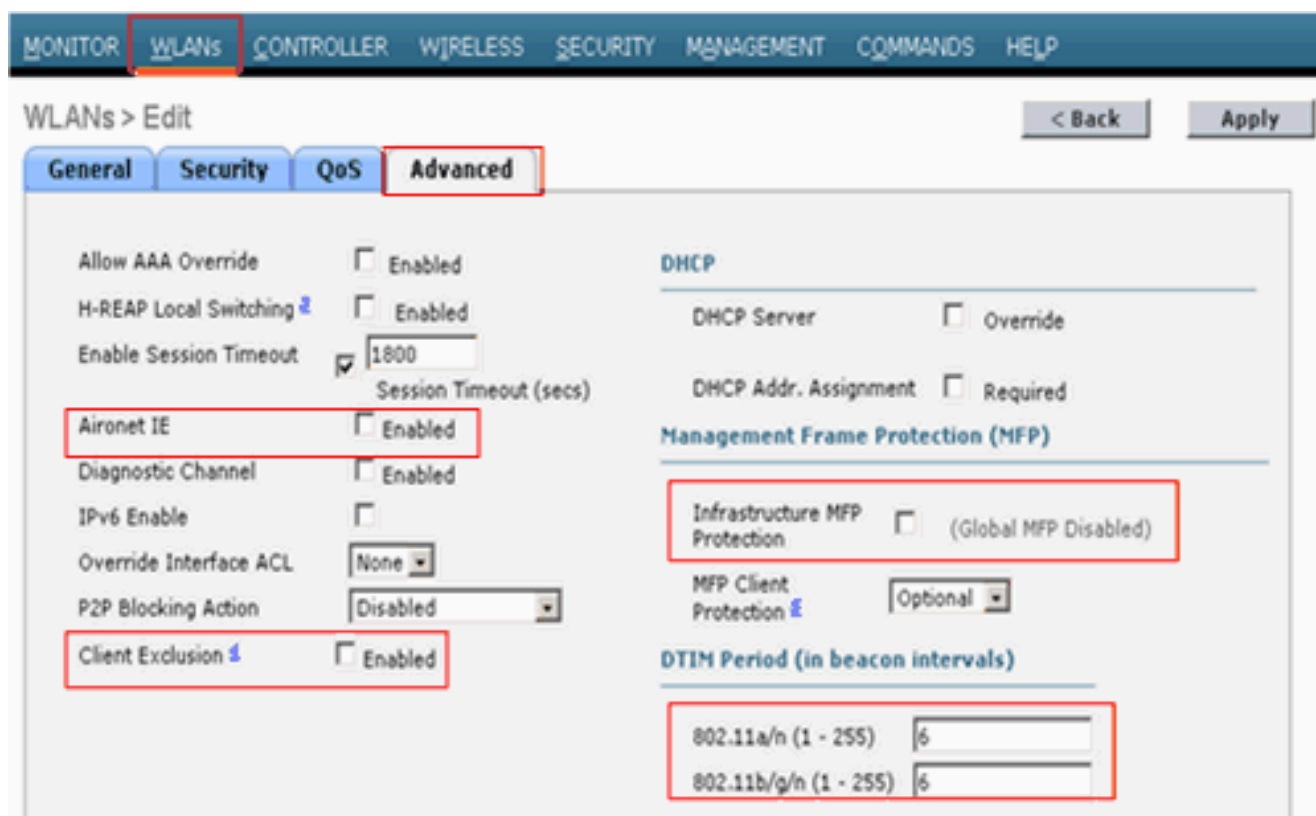
8. **MFP** — A proteção do quadro do Gerenciamento é uma característica proprietary de Cisco introduzida para assegurar a integridade dos quadros do Gerenciamento, tais como a de-autenticação, a desassociação, as balizas, e as pontas de prova onde o AP protege os quadros do Gerenciamento que transmite quando adiciona um elemento de informação do Message Integrity Check (MIC IE) a cada quadro. Toda a tentativa feita pelos intrusos para copiar, altera-se, ou a repetição o quadro invalida o MIC, que causa qualquer AP de recepção que for configurado para detectar quadros MFP, para relatar a discrepância.
Desabilitação MFP no WLC.

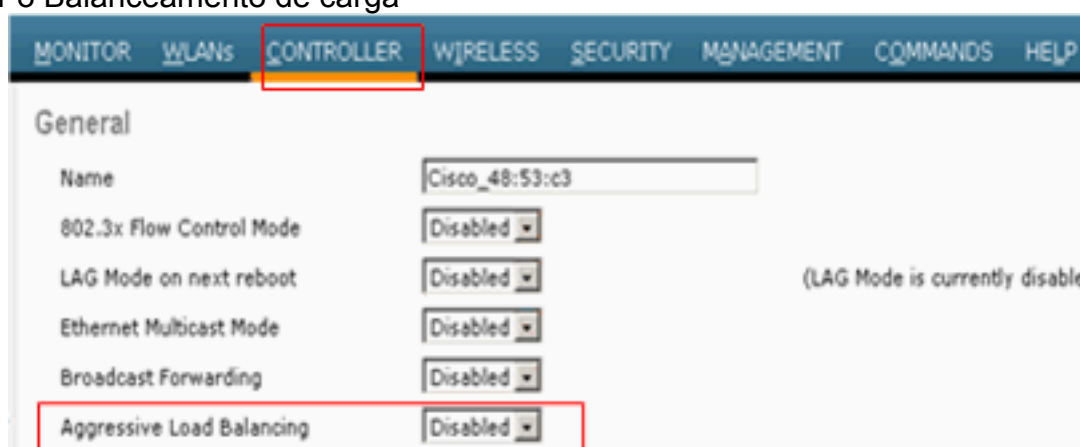
9. **Balanceamento de carga** — Esta característica é usada para impedir que clientes demais associem ao WLC. Desabilite esta característica para assegurar-se de que o dispositivo não esteja rejeitado por acaso. Clique sobre a aba do **controlador**. Navegue ao menu **geral** para desabilitar o Balanceamento de carga
