Ошибки четности управляющего бита BTM

Эта ошибка применяется к Модулю широкодиапазонной внешней линии IGX с задней картой T3.

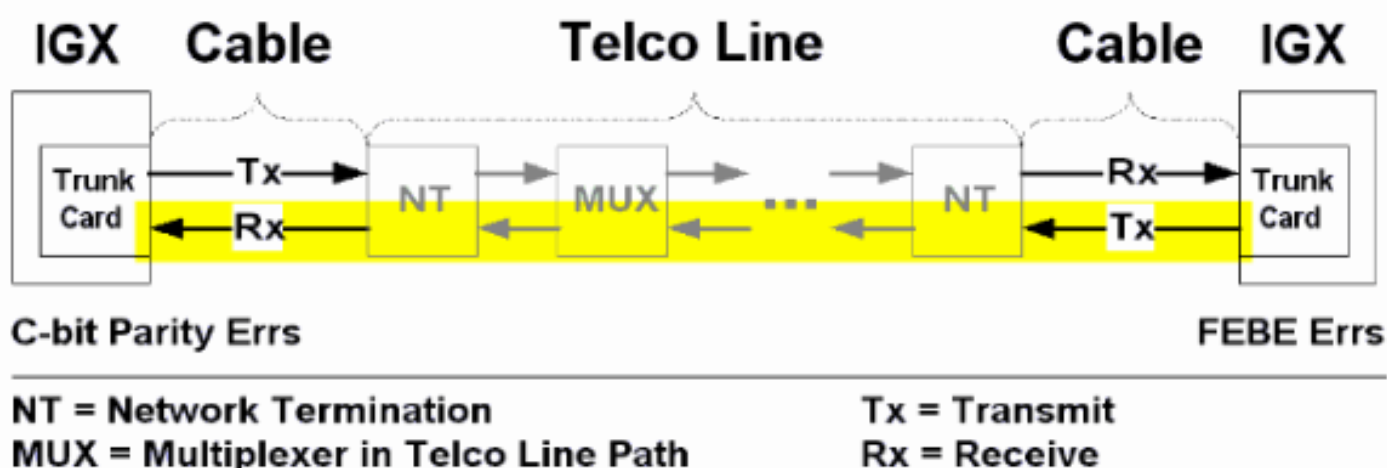
21.gif

Возможное расположение ошибок оборудования показывают в желтом цвете:
