# Ошибки BTM P-bit Parity

Этот документ обсуждает бит четности Модуля широкодиапазонной внешней линии (P-бит) ошибка и предоставляет шаги для устранения проблем этого сообщения об ошибках.

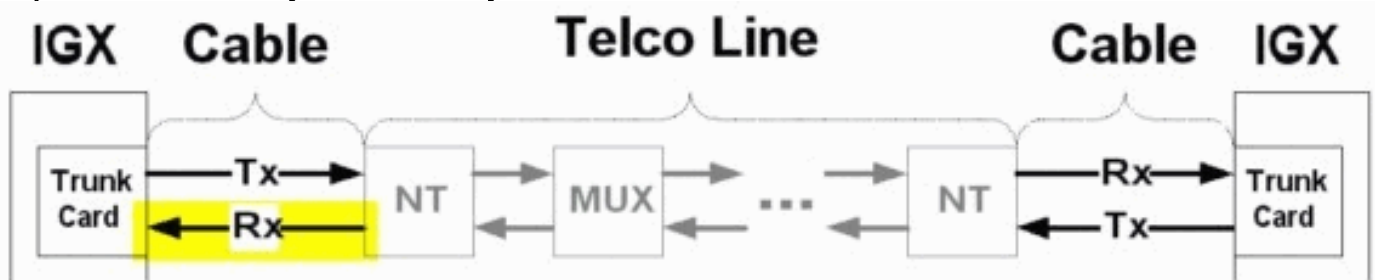
Паритет Р-бита допускает ошибку

Возможное расположение ошибок оборудования выделено в желтом цвете в этой схеме:

1. **Выполните команду `dsptrks`, чтобы проверить, что магистраль является активной.** Если номер магистрали не отображен в выходных данных команды **dsptrks**, то транк не активен. Для активации транка выполните команду **uptrk**.
2. Проверьте кабельное подключение между ВТМ и следующим устройством в восходящем направлении. Как правило, следующее устройство в восходящем направлении является конечным устройством локальной сети (NT). Оставьте локальную разводку кабелей связанной с интерфейсной картой ВТМ, но удалите его из NT. С соответствующим разъемом BNC подключите передачу (Tx) разъем к получить (Rx) разъем открытого кабеля, для циклического выполнения его назад к локальной интерфейсной карте ВТМ. Также разместите локальный NT в металлический шлейф к

локальному модулю магистральной Customer Premises Equipment (CPE). В данном примере CPE является интерфейсной картой BTM IGX Cisco. Если статус магистральной команды **dsprks** вывел изменения к `clear-OK`, и команда **dsprkerrs** больше не показывает нарастающие количества ошибок, то кабель и локальный модуль магистральной работают должным образом. Контролируйте выходные данные команды **dsprkerrs** в течение нескольких минут перед переходом к Шагу 3. Если команда **dsprkerrs** продолжает показывать нарастающие количества ошибок, то повторный Шаг 2, если статус магистральной не изменяется на `clear-OK` или.

3. Разместите шлейф на разъёмы в интерфейсной карте BTM, для проверки локального оборудования. Если статус магистральной в выходных данных команды **dsprks** изменяется на `clear-OK`, и выходные данные команды **dsprkerrs** больше не показывают нарастающие количества ошибок, то BTM и интерфейсная карта работают должным образом. Ждите по крайней мере десять секунд дольше, чем настройка таймера в команде **snftrkparm** для проверки изменения статуса магистральной. Замените кабельное подключение и проверьте, не показывают ли выходные данные команды **dsprkerrs** больше нарастающие количества ошибок.
4. Проверьте локальный NT. Если NT является собственностью телефонной компании, попросите, чтобы Telco (телефонная компания) протестировал его.
