# Устранение неполадок "дублирование IP-адреса 0.0.0.0" сообщения об ошибках

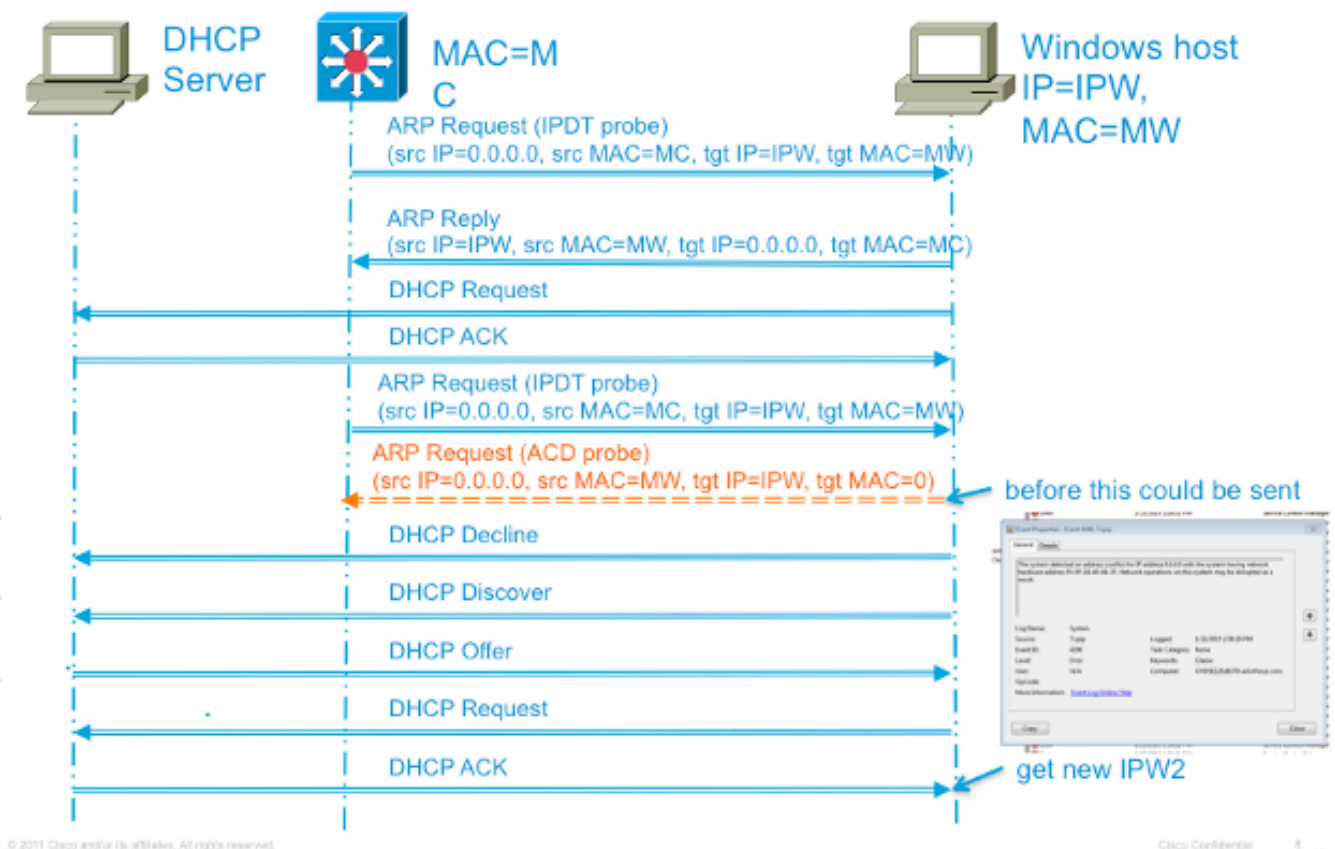
## Failing Sequence Packet Flow

Если коммутатор отправляет Зонд ARP для клиента, в то время как Microsoft Windows PC находится в своей фазе обнаружения дублирования адреса, то Microsoft Windows обнаруживает зонд как дублирование IP-адреса и представляет сообщение, что дублирование IP-адреса было найдено в сети для 0.0.0.0. ПК не получает адрес, и пользователь должен или вручную освободить/возобновить адрес, разъединить и воссоединиться с сетью или перезагрузить ПК для получения доступа к сети.

Вот пример отказавшей пакетной последовательности:

- Большая часть эффективного способа, который используется для предотвращения этой проблемы должна настроить коммутатор так, чтобы это передало Зонд ARP не-RFC-совместимого для определения источника зонда от коммутируемого виртуального интерфейса (SVI) в VLAN, где находится ПК. Если SVI настроен для VLAN и любой из двух команд, которые придерживаются, используются, то IP-адрес отправителя в зондах IPDT никогда не будет 0.0.0.0. Таким образом точно ошибка дублирования IP-адреса не произойдет.

- Основная альтернатива не-SVI, которая используется для обхождения проблемы должна задержать зонд от коммутатора так, чтобы Microsoft Windows имел время для завершения обнаружения дублирования IP-адреса. Это эффективно только на сценариях установления соединения и портах доступа. Введите эту команду для отсрочки зонда:
