Этот документ описывает проблему неиспользованных волн, проверяются в оптическом питании стороны, контролирующем в CTC (Cisco Transport Controller), когда мы используем 80-WXC карту в устройстве ONS15454.

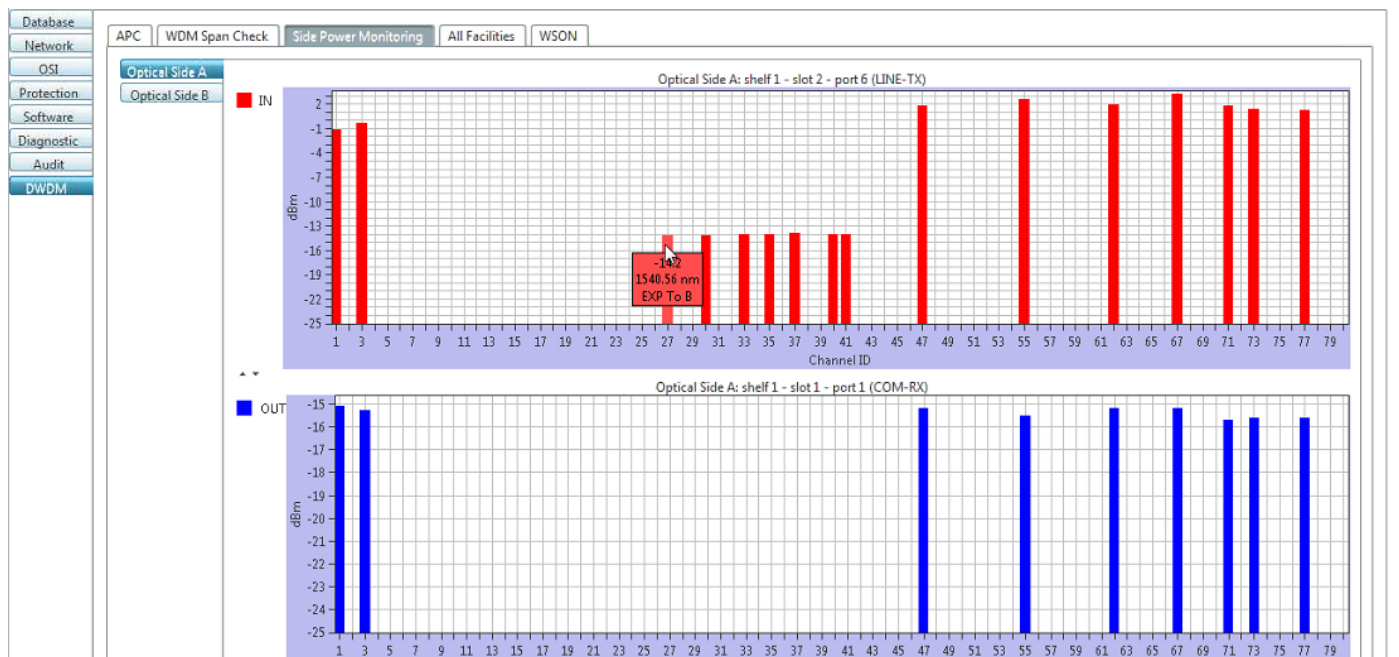
Мы наблюдали поддельные волны (27, 30, 33, 35, 37, 40 и 41) в Питании Стороны, контролирующем в СТС для узла. Как показано ниже в Рис. 1:

- Существует много длин волны, показанных в Рис. 1 в частности 33, 35, 37 и 40.

- Это длины волны, которые существуют, но не являются "работающими", также обратите внимание здесь 80-WXC, используется в настройке в двунаправленном режиме и нет никакой оптической мощности в RX ADD для этих фантомных длин волны.

- Для этих фантомных каналов (ASE) созданы каналы, но никакой источник не связан с MD40s.

Панель мониторинга питания стороны в CTC сообщает об уровнях мощности для каналов в Отключенном / состоянии блокировки.

Узел с 80-WXC; о фантомных чтениях питания сообщают в "IN" красный раздел в вышеупомянутой схеме.

Разработчик продукта определил его как новый дефект-CSCur20915.

Нет

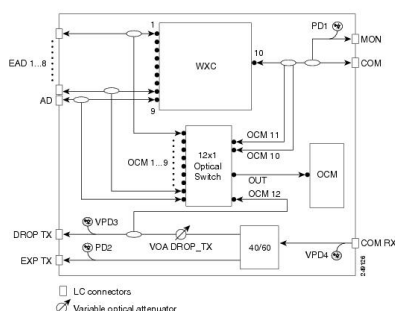
Рис. 2

- Из документов вы могли найти, что в 80-WXC, имейте контрольную точку (для измерения питания оптического канала) порт RX COM, и оттуда внутренний алгоритм в программном обеспечении, дает на питание канала независимо от состояния канала (IS или OC).
- RX COM 80-WXC отчетов только суммарная мощность а не на питание канала согласно архитектуре аппаратного обеспечения.
