Настройка карты серии ML для зацикливания отказоустойчивого кольца для пакетов во время ухудшения качества сигнала

Этот документ описывает, как настроить Cisco Карта Серии ML для накрутки Адаптивного кольца для пакетов (Resilient Packet Ring) (RPR), когда вы сталкиваетесь с ухудшением качества сигнала.

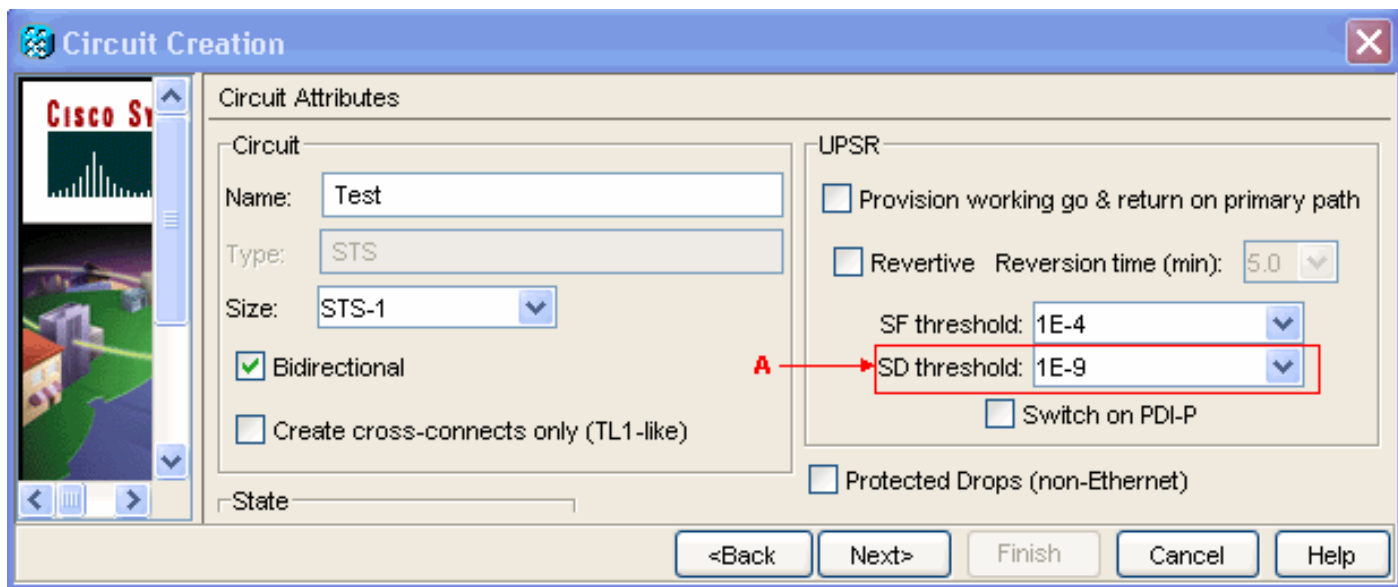
Рисунок 3 – установленный порог SD

Можно установить порог SD при создании нового канала (см. стрелку на [рисунке 3](#)).

Значения по умолчанию для триггерных дефектов POS не включают ber_sd_b3. После добавления этой команды обертки RPR Серии ML, когда достигнут порог SD.

Если проблема происходит из-за чрезмерного BER Четности чередования битов пути (PBIP) сверх порога Ухудшения качества сигнала (SD), настройте эту линию под Интерфейсом пакетной передачи POS (по сети Sonet) на Карте Серии ML (см. стрелку на [рисунке 2](#)).

```
pos trigger defects ber_sd_b3
```
