Очистка предупреждения OPT-LOW в Карте OC192-LR2 на ONS 15454

Этот документ описывает процедуру для очистки сигнала тревоги OPT-LOW в карте OC192-LR2 на платформе Cisco ONS 15454.

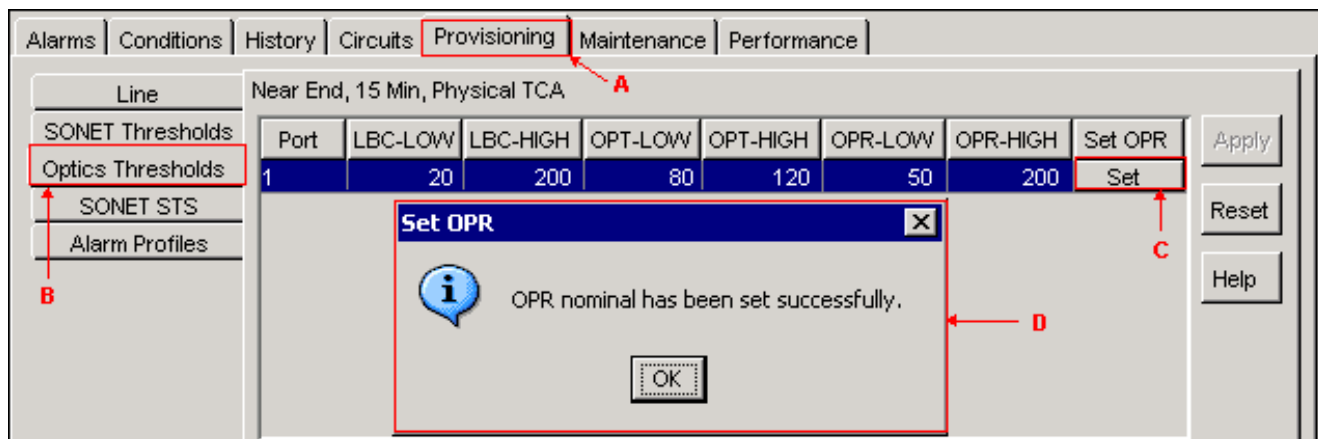
Карта OC192-LR2 на ONS 15454 получает сигнал тревоги OPR-LOW.

1. Перейдите к Представлению узла.
2. Дважды нажмите карту OC192-LR2, где вы хотите изменить настройки оптики.
3. Нажмите вкладку **Provisioning** (см. стрелку на [рисунке 1](#)).
4. Нажмите вкладку **Optics Thresholds** (см. стрелку B на [рисунке 1](#)).
5. Нажмите **Set** под столбцом **Set OPR** (см. стрелку C на [рисунке 1](#)). Эта опция устанавливает оптическую мощность, полученную, и устанавливает уровень полученной мощности как 100 процентов. Если полученная мощность уменьшается, процент OPR уменьшается для отражения потери в полученной мощности. Например, если уменьшения полученной мощности на 3 дБм, OPR уменьшается на 50 процентов.
6. Сообщение OPR Набора, кажется, сообщает, что номинал OPR установлен успешно (см. стрелку D на [рисунке 1](#)). **Рисунок 1 – OPR набора**

7. Нажмите кнопку ОК.

Если сигнал тревоги OPR-LOW сохраняется даже после выполнения этой процедуры проверьте, является ли карта OC192-LR2 дефектной. Попробуйте другую карту OC192-LR2.
