Система MSTP APC-OUT-OF-RANGE сигнальное устранение неполадок

Этот документ описывает шаги, используемые для устранения проблем аварийного сигнала APC-OUT-OF-RANGE, выданного на Платформе Многофункциональной транспортной платформы (MSTP) системы.

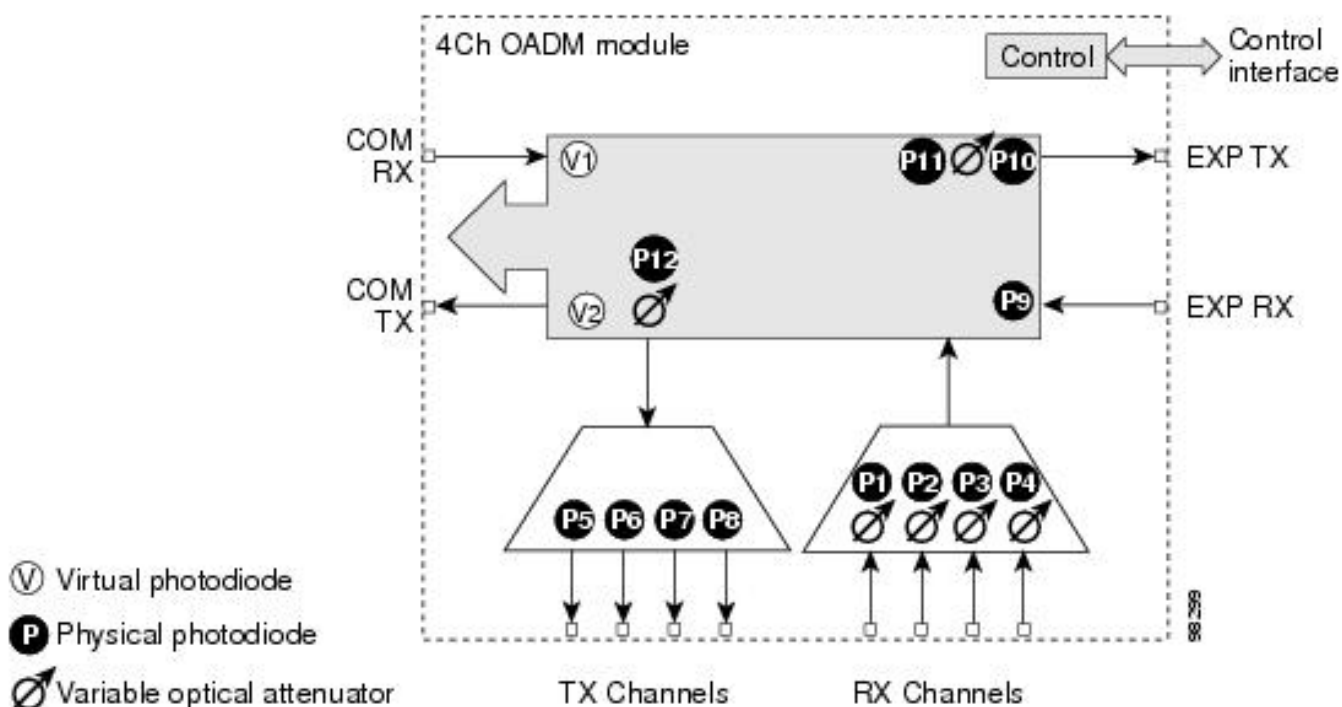
Как показано в блок-схеме AD-4C, существует один VOA (P12) для всех четырех Каналов передачи.

Сигнал тревоги APC-OUT-OF-RANGE на этом порту указывает, что порт неспособен достигнуть желаемого уровня оптической мощности, который дан в параметрах ANS; это могло бы быть из-за APC отключенным сигналом тревоги, который не работает, когда изменения являются больше, чем $+3/-3\text{dBm}$ или могут быть возможными, если VOA не оставляют с затуханием.

Рассмотрите сценарий, где уровень оптической мощности является -20dBm для TX chan 1. Если вы проверяете сетбол (параметр ANS) и находите, что это -12dBm для TX chan 1, это означает необходимость в -12dBm как в оптической мощности канала. Однако у вас есть -20dBm в фактическом.

Таким образом в этом сценарии, необходимо проверить 15-минутную производительность истории порта RX com, чтобы определить, существует ли какое-либо понижение оптических уровней из-за увеличенных потерь волоконного кабеля. Для решения этого необходимо исправить потери волоконного кабеля. Можно изменить сетбол также, но это должно всегда быть последней вещью, которую вы делаете.

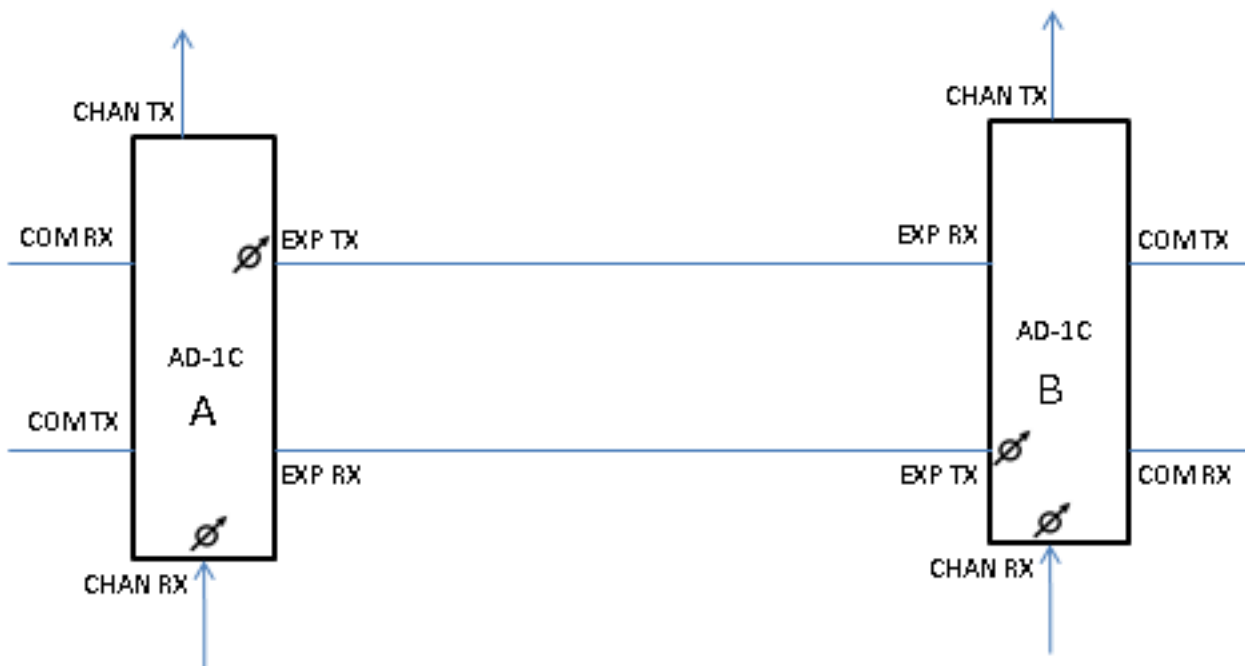
Из схемы можно понять, что у вас есть VOAs на TX exp и портах RX chan, и то же применяется ко всем другим типам карт. В параметре ANS у вас есть сетбол RX com и TX com.

Сетбол достигнут при установке VOA или УСИЛЕНИЯ. В этом случае это - VOA. Таким образом, сетбол TX COM карты B как показано в схеме может быть достигнут при регулировании VOA порта TX exp карты A и VOA порта RX CHAN карты B.

Поэтому, если существует сигнал тревоги APC-OUT-OF-RANGE на порту TX exp, то это означает, что VOA TX exp не в состоянии отрегулировать себя для достижения сетбола TX com следующей карты. Это может быть из-за увеличения/уменьшения уровней оптической мощности в порту RX com или потому что соответствующие уровни оптической мощности в RX chan карты B, который показывают в схеме.

Поэтому вы должны первая проверка сетбол TX com (перейдите к **Представлению узла> Настраивающий> ANS WDM> Инициализация** и выберите слот). Затем проверьте текущий уровень оптической мощности на TX com (перейдите к **Представлению карты> Настраивающий**).

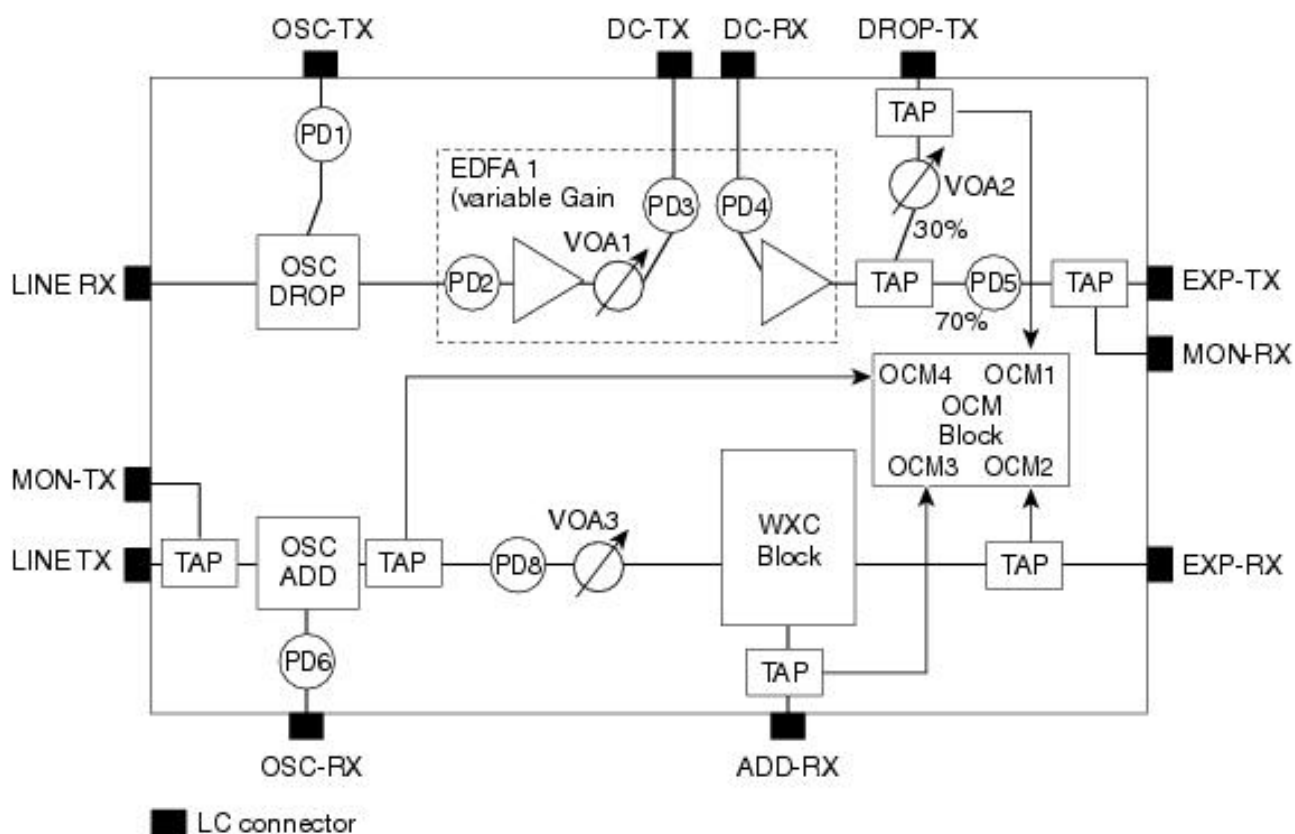
Как показано в этой схеме, нет никакого модуля усилителя между RX exp и портом TX линии. Порт TX линии передает оптическую мощность, полученную на порту RX exp.

Блок WXC там в порядке, чтобы компенсировать и настроить оптическую мощность каждой длины волны к определенному уровню. Оптическая мощность, требуемая каждой длиной волны, разработана предшествующая и загруженная на узле. Эти параметры дизайна называют параметрами ANS.

Если существует сигнал тревоги APC-OUT-OF-RANGE на TX линии карты SMR1C, сначала изучите **ПИТАНИЕ** сетбола для TX линии, который может быть замечен по CTC: перейдите к **Представлению узла > Настраивающий > ANS WDM > Инициализация**, выберите встревоженную карту SMR и ищите TX линии > **ПИТАНИЕ**.

Рассмотрите сценарий, где это -15dBm. Это означает, что **-15dBm** оптической мощности должен быть передан от TX линии для каждой длины волны или канала. После этого проверьте сигнал тревоги на CTC. Если этот сигнал тревоги против определенной длины волны, ищите оптическую мощность на TX линии той длины волны.
