Дерево отказов из-за ошибок четности 10000 ESR PRE1

В данном документе изложены процедуры устранения неполадок и отделения компонента ESR серии Cisco 10000 и Performance Routing Engine (PRE1), в которых произошел сбой, при получении множества сообщений об ошибках четности.

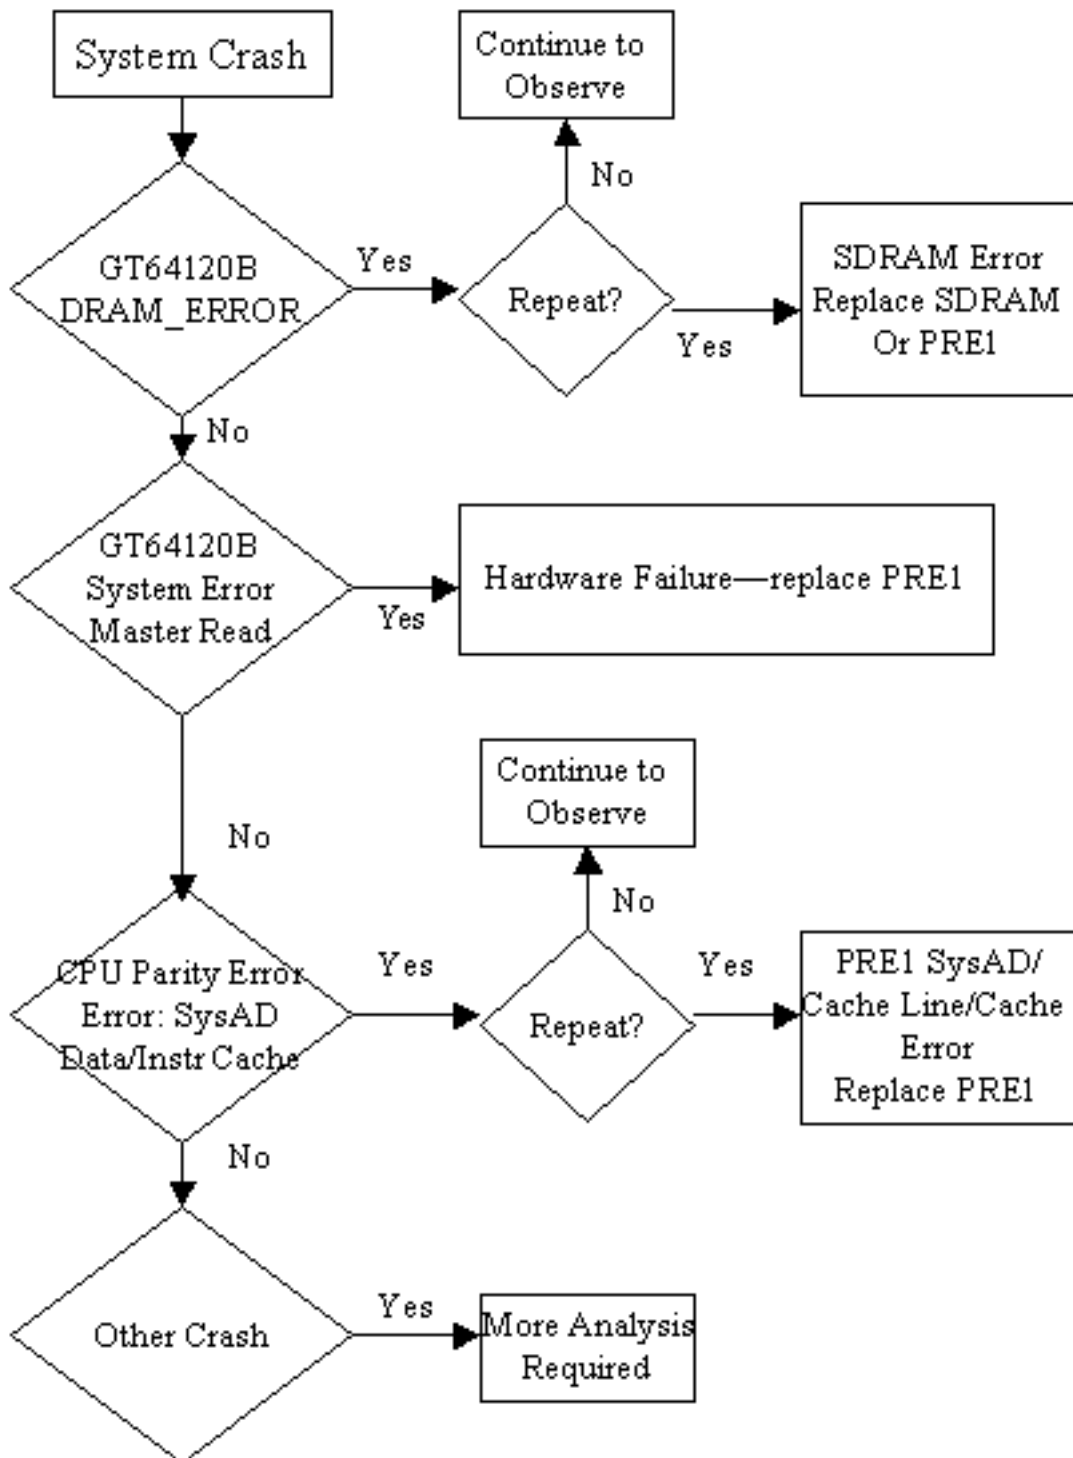
PRE1 ESR Серии Cisco 10000 состоит из двух карт модульной конструкции: Процессор маршрута (RP) и карта Процессора переадресации (FP). Структурная схема помогает определить, какой компонент серии Cisco 10000 ESR PRE1 отвечает за четность/ECC сообщений об ошибках на маршрутизаторе.

Примечание: Перехватите и сделайте запись **выходных данных show tech-support** и console log, и соберите весь [crashinfo \(сведения об аварийном отказе\)](#) и файлы pxf_crashinfo во время событий ошибки четности/ECC.

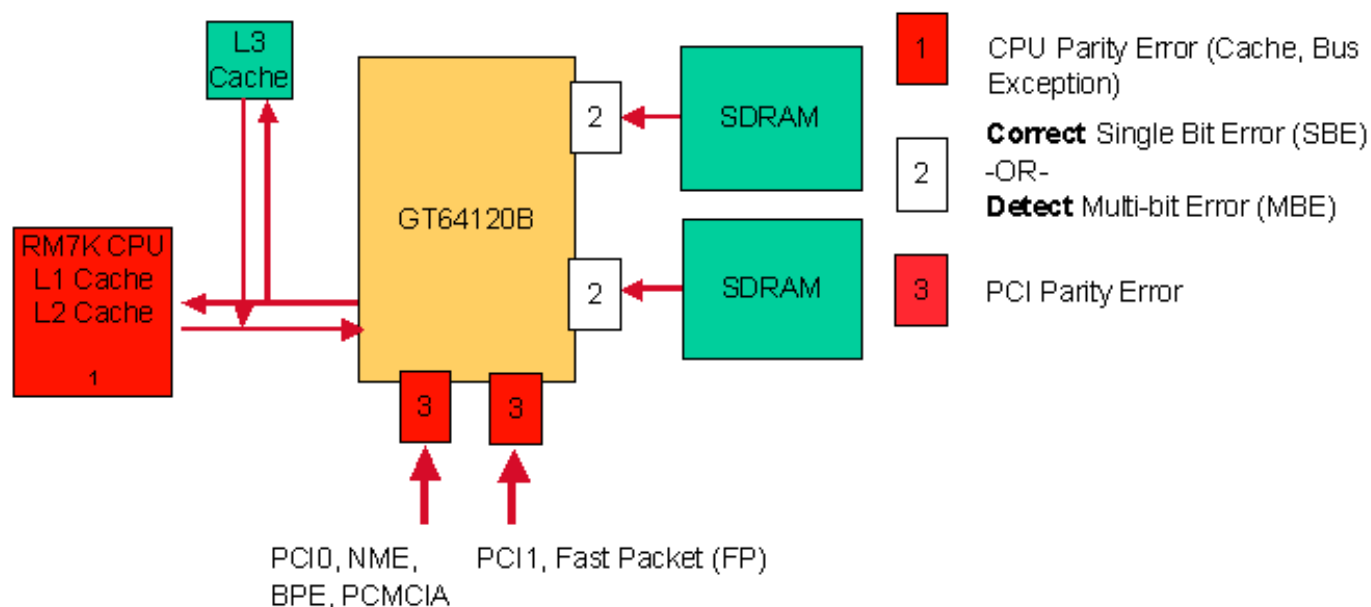
На следующей схеме изображена та часть архитектуры процессора маршрутизации PRE1, в которой могут возникать ошибки четности/ECC.

The red boxes and lines indicate paths the PRE1 will detect parity and white detect and correct Single bit ECC errors.

В PRE1 RP для общего использования памяти SDRAM используется исправление однобитовых ошибок и ECC (исправление кодов ошибок) при обнаружении мультибитных ошибок. Одноразрядные ошибки в памяти SDRAM устраняются автоматически, и система продолжает работать в штатном режиме.

Мультибитная ошибка в SDRAM является фатальным событием, которое заставляет исключение в результате ошибки кэша или ошибку шины происходить. Для остальной части памяти и шин в системе используется одноразрядная схема контроля четности. Ошибки в одиночных битах (категории 1 и 3 на вышеуказанной схеме) являются неустраняемыми и вызывают сброс маршрутизатора.

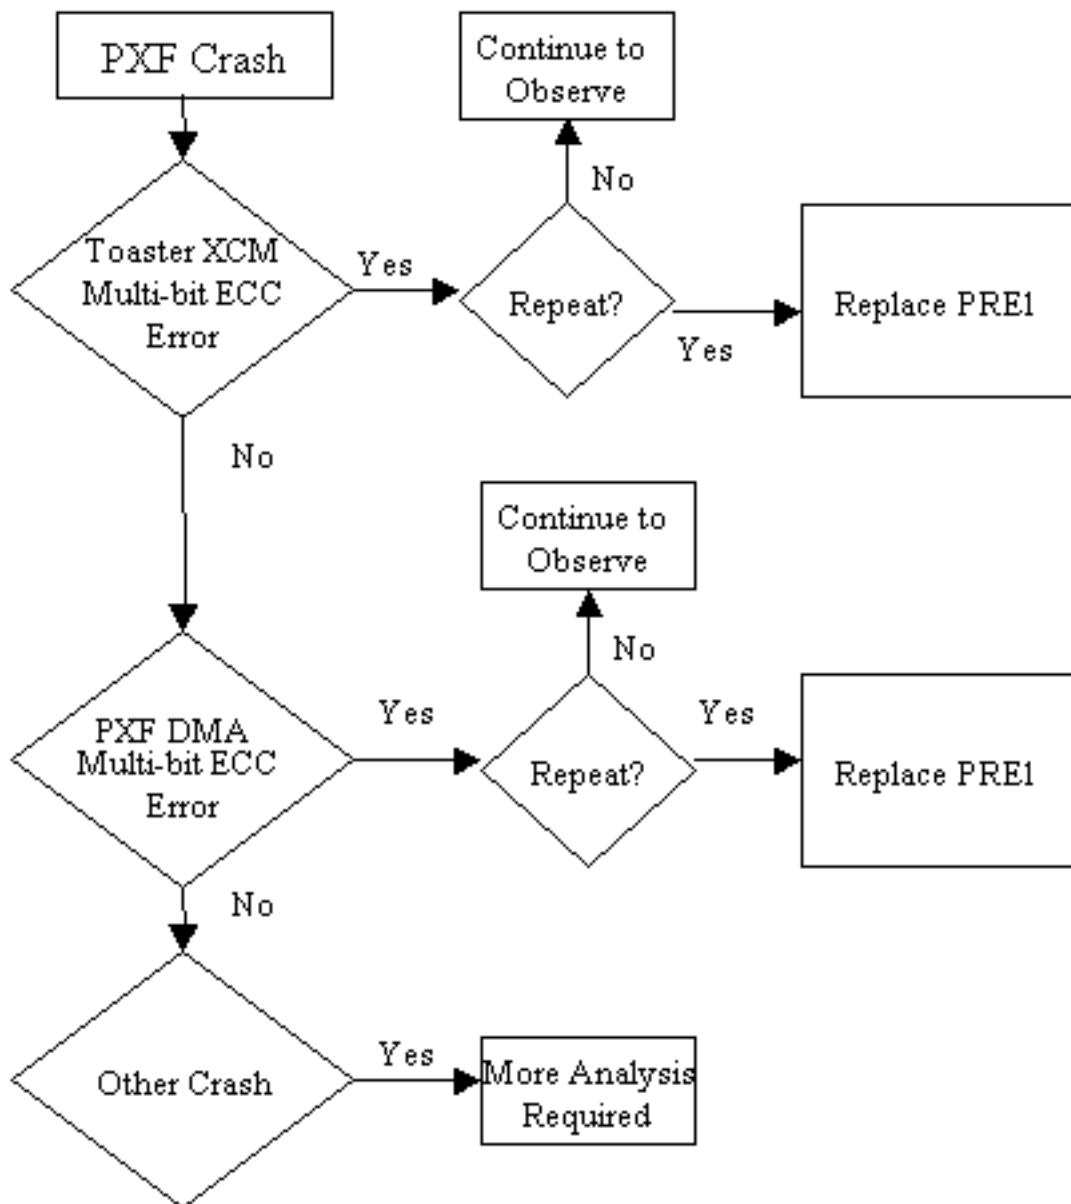
Приведенная ниже схема поможет определить, какие компоненты Cisco серии 10000 ESR PRE1 FP ответственны за сообщения ошибки ECC.
