# Устраните неполадки отмененных регистрацию портов CTI после обновления к CUAC 10.5 или Повторно установите TSP

Этот документ описывает действия по устранению проблем в сценариях, когда порты Интеграции компьютерной телефонии (CTI) входят неизвестный, или ни один не сообщает после обновления консоли оператора Cisco Unified Attendant Console (CUAC) 10.5.2 версий или переустановка Поставщика сервиса телефонии (TSP).

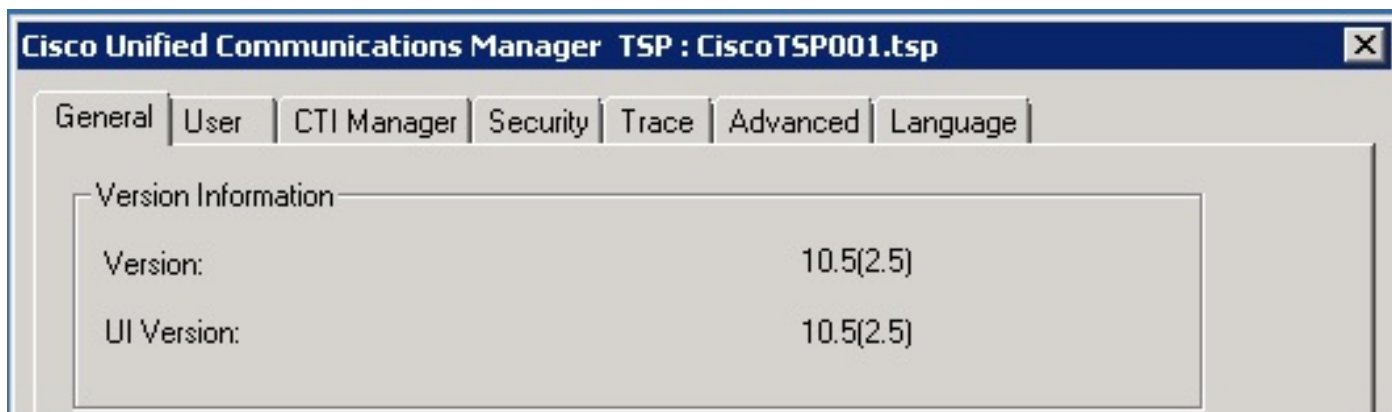
4. Проверьте Сведения о версии во Вкладке Общие как показано в этом образе.

5. Деинсталлируйте TSP от **Панели управления**, если это не совпадает с версией CUCM.
6. Установите правильную версию TSP. Перейдите в **Паб CUCM > Cisco Унифицированная Страница администратора CM > Приложение >**, Плагин Щелкает по Find. Загрузите и переместите настройку клиента на 64 бита или на 32 бита на основе ваших окон сервера CUAC Диаметр долота ОС.

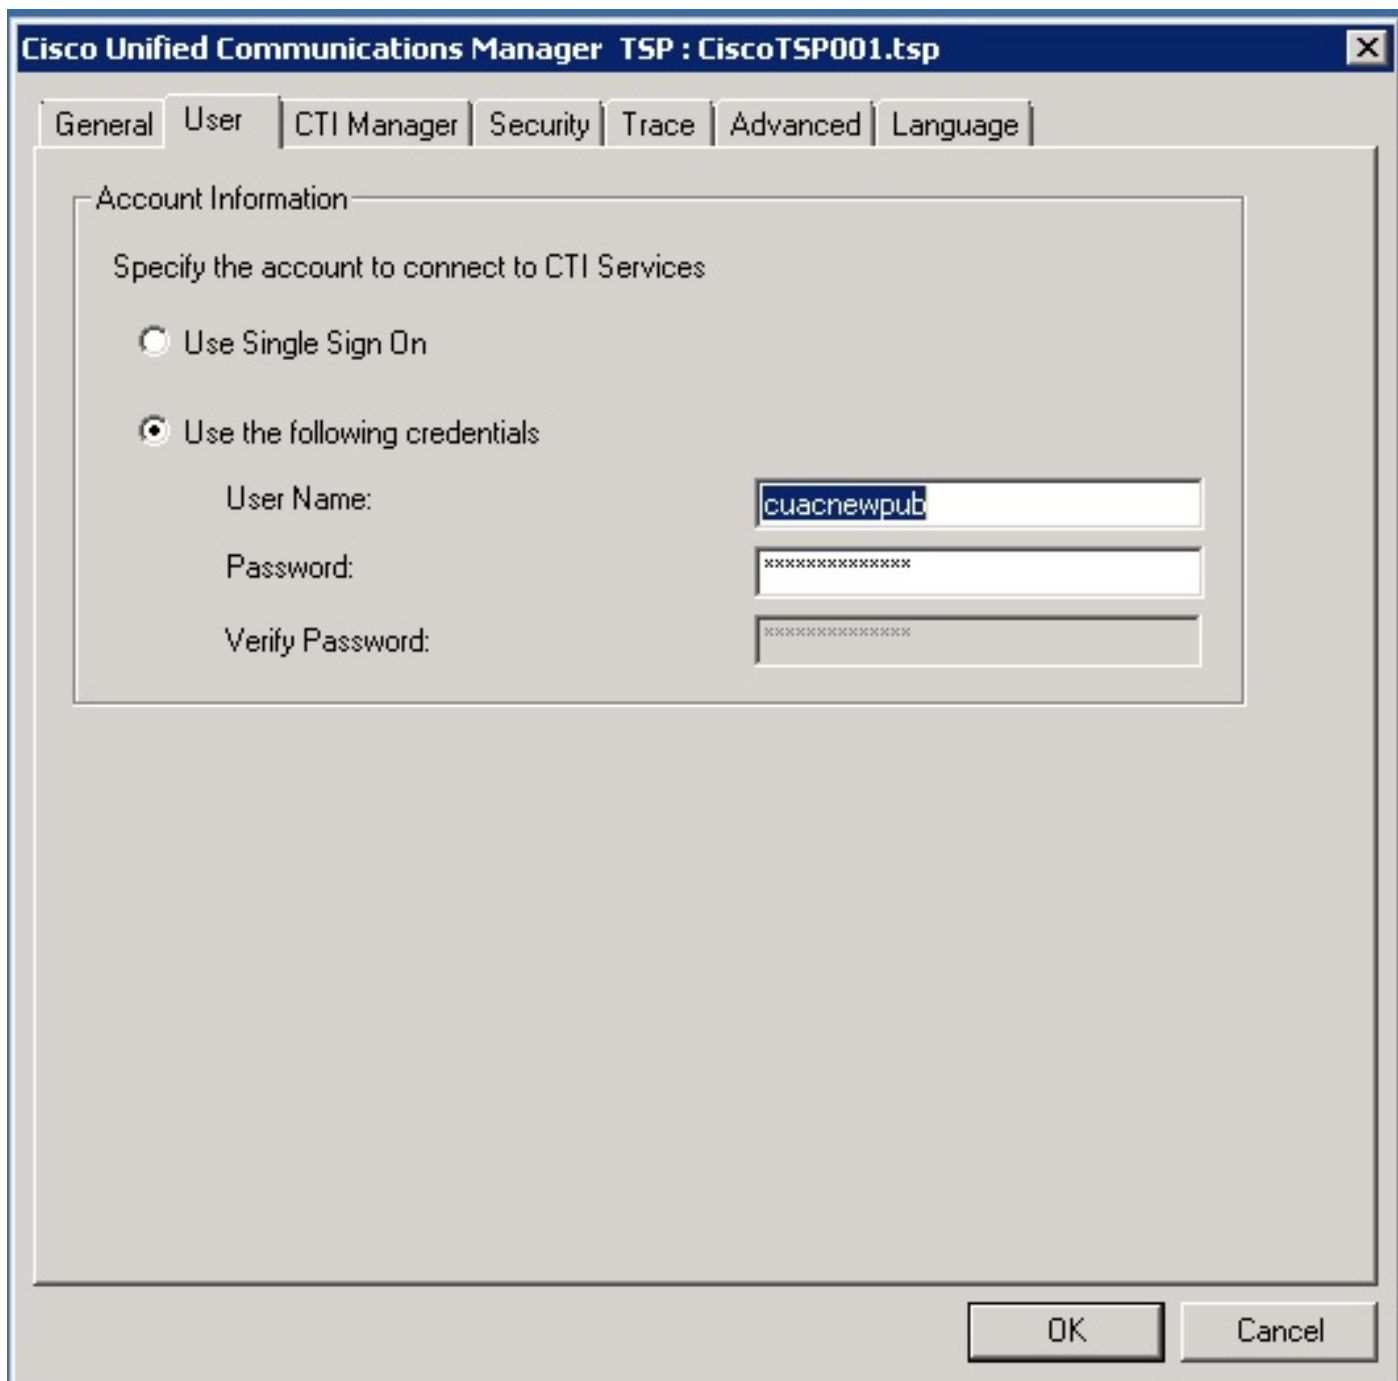
8. Перейдите к **Конфигурации поставщика услуг телефонной связи server> CUAC> Вкладка User>** и измените имя пользователя и пароль соответственно и **Нажмите ОК.**

9. Перезагрузите Сервер CUAC однажды, чтобы повторно инициализировать ссылку СТ.
