Настройки приоритета Пула DCM/D9036/VSM Statmux

Этот документ описывает дополнительные меры, принятые Cisco во избежание беспорядка с клиентами на настройке приоритета в Statmux (SMX) настройка с оборудованием Cisco.

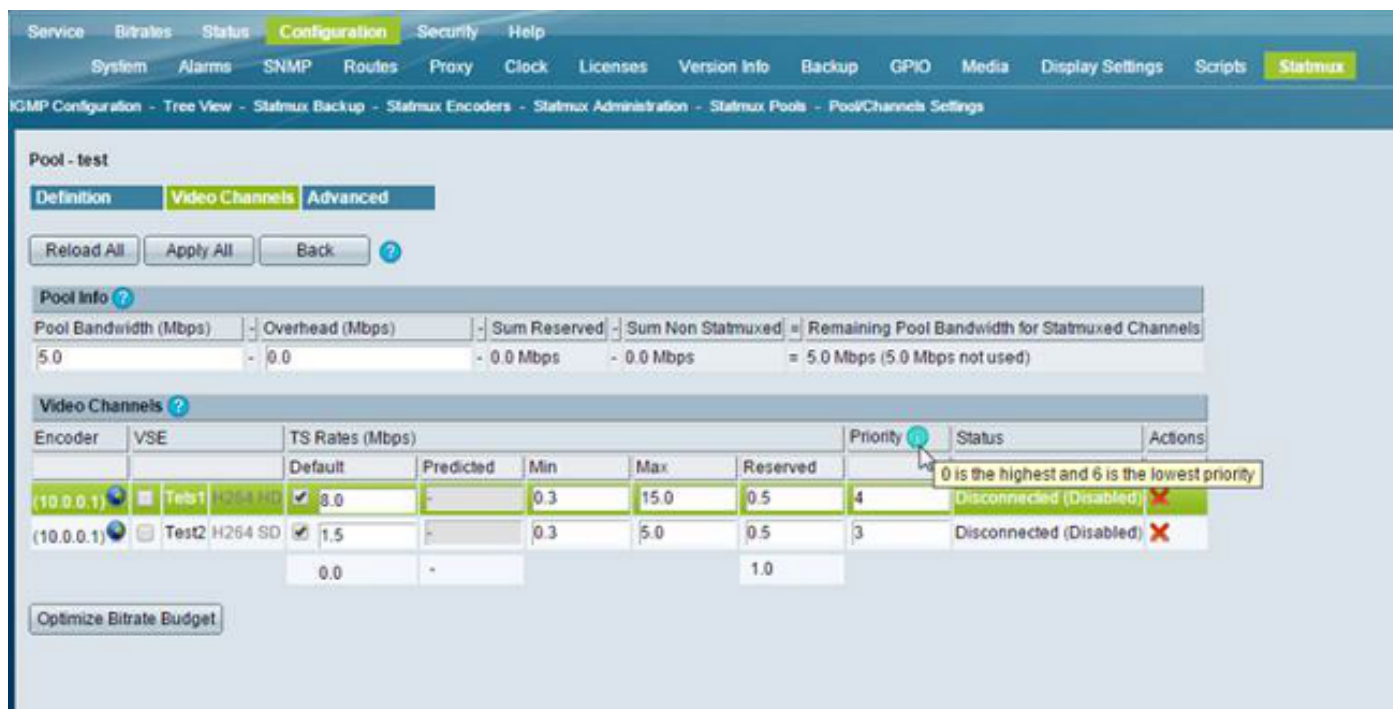
Модификация 1 - для Cisco D9036 - Cisco основанная на DCM Конфигурация системы SMX. GUI Версии 15.10.00 DCM Cisco будет иметь информационный значок.
