Унифицированный IP-телефон Cisco 6900 обновлений микропрограммного обеспечения от 8.5 (x) к 9.2 (1)

Введение

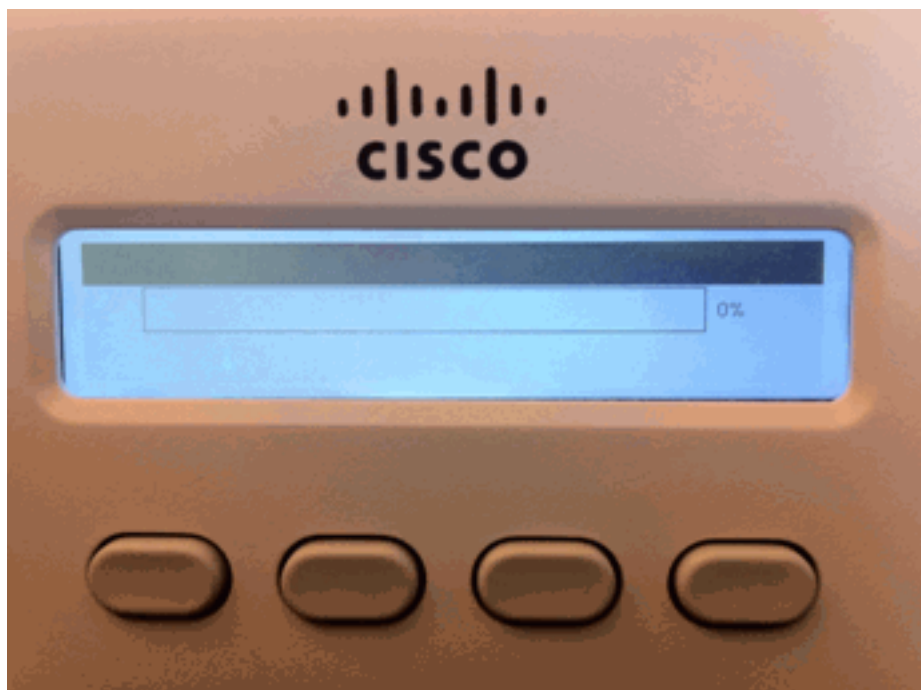
Унифицированный IP-телефон Cisco, серии 6900 с 8.5 (x), SCCP звонит, микропрограммное обеспечение попытается зарегистрироваться к Выпуску 3000 Бизнеса Унифицированной связи Cisco. Однако телефоны будут не в состоянии регистрироваться. Дисплеи телефона индикатор выполнения, который остается в 0%.

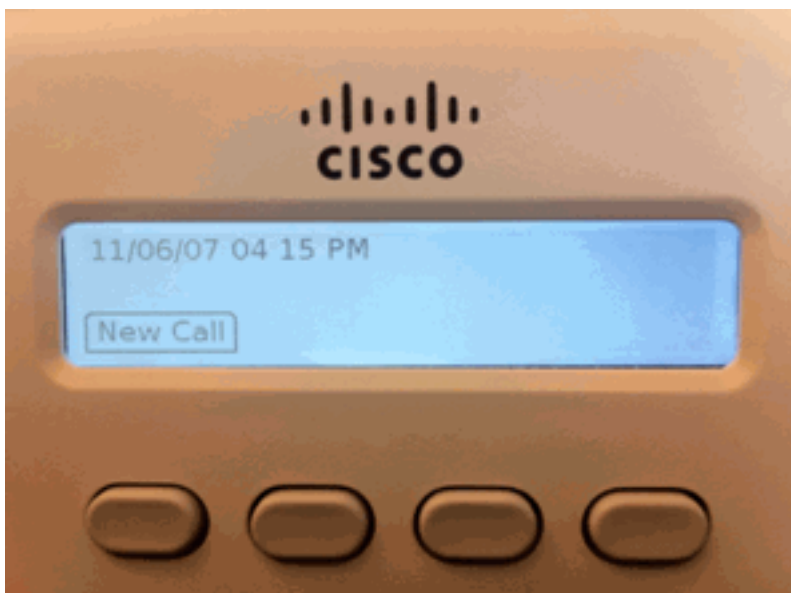
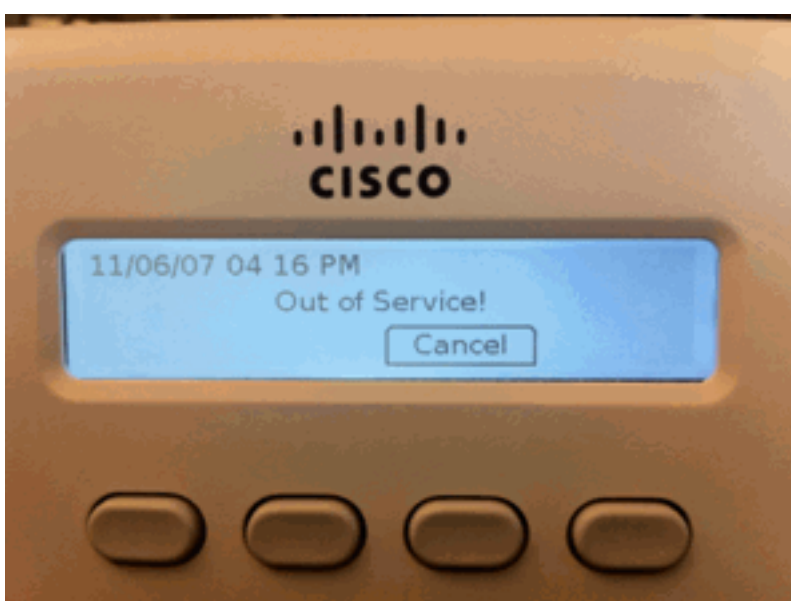
В это время нажмите клавишу **Параметров настройки** по телефону. Новая программируемая клавиша **Вызова** отображена по телефону. Выберите **Новую** программируемую клавишу **Вызова**. "Вне обслуживания!" информация отображена по телефону.

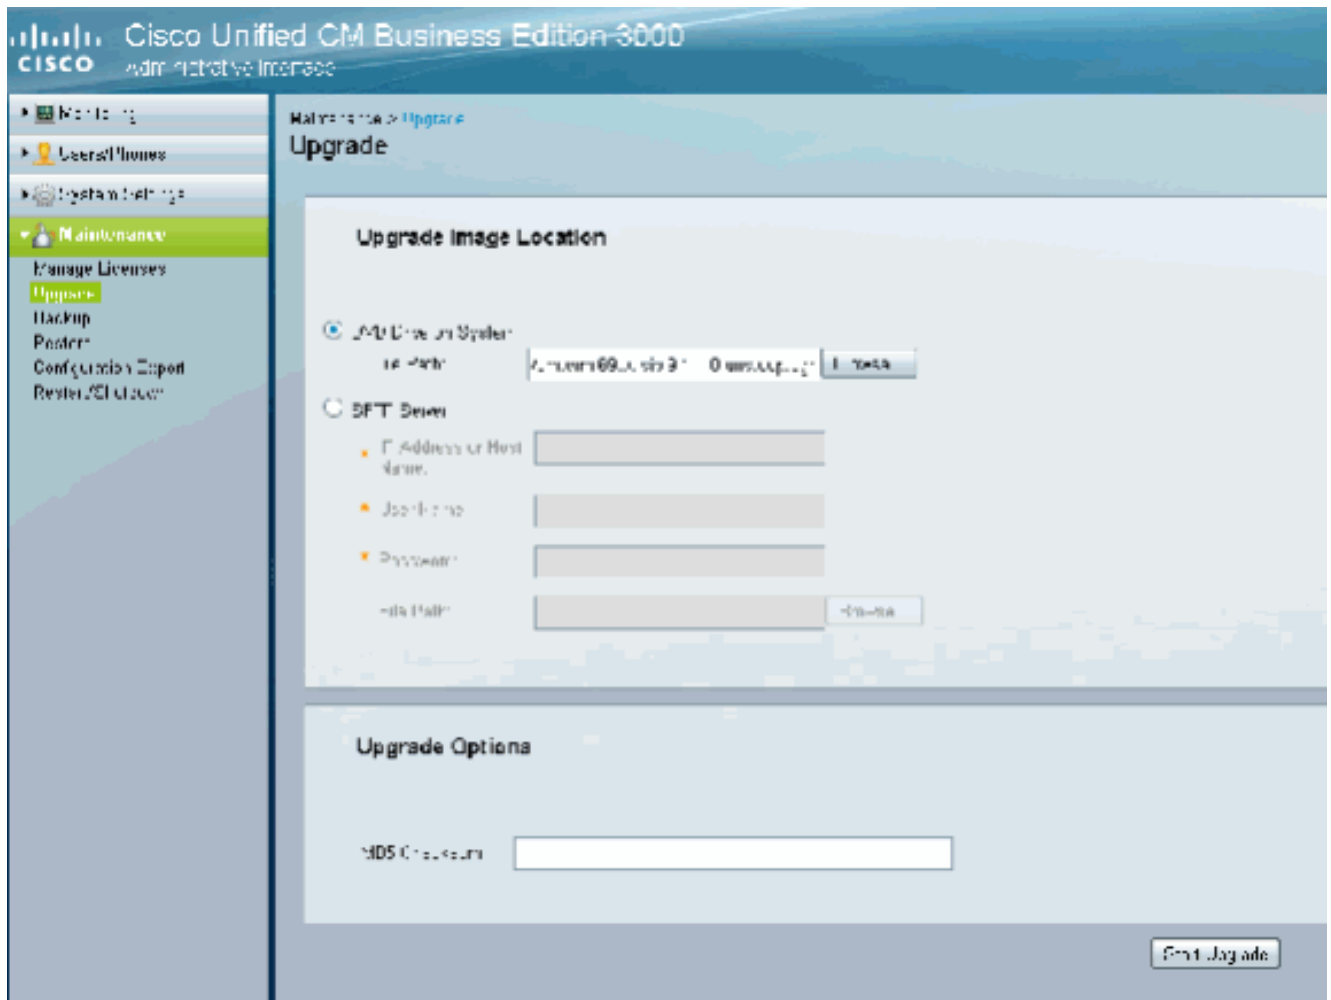
- были первоначально поставлены с 9.0 (2) микропрограммное обеспечение.
- Вы могли бы столкнуться с существующим дефектом ([CSCtj05988 \(только зарегистрированные клиенты\)](#)), который требует, чтобы телефонный администратор для отъезда поля контрольной суммы MD5 очистил при установке файлов COP с помощью DVD. Если проверка контрольной суммы MD5 требуется, то разместите файл COP в сервер SFTP и проверьте значение контрольной суммы MD5.

Можно установить cmterm-69xx-sip.9-2-1-0-uns.cop.sgn файл с помощью DVD или через сервер SFTP. В этом документе используется DVD. Вставьте 9.2 (1) микропрограммный DVD в Cisco Unified Communications Manager Business Edition 3000 серверов. Нажмите **Browse** и затем выберите это 9.2 (1) файл полицейского Без знака: **cmterm-69xx-sip.9-2-1-0-uns.cop.sgn**. **Примечание:** Должный дезертировать [CSCtj05988 \(только зарегистрированные клиенты\)](#), контрольная сумма MD5 для файлов COP не могла бы работать. Оставьте Поле контрольной суммы MD5 пустым (см. следующий снимок экрана). Нажмите **Start Upgrade**.
