# Данные СТИ не передаются Cisco Agent Desktop

Этот документ описывает одну причину, почему данные Интеграции компьютерной телефонии (СТИ) не заполняют Cisco Agent Desktop в Cisco Intelligent Contact Management (ICM) Среда предприятия. Этот документ также предоставляет возможный обходной путь.

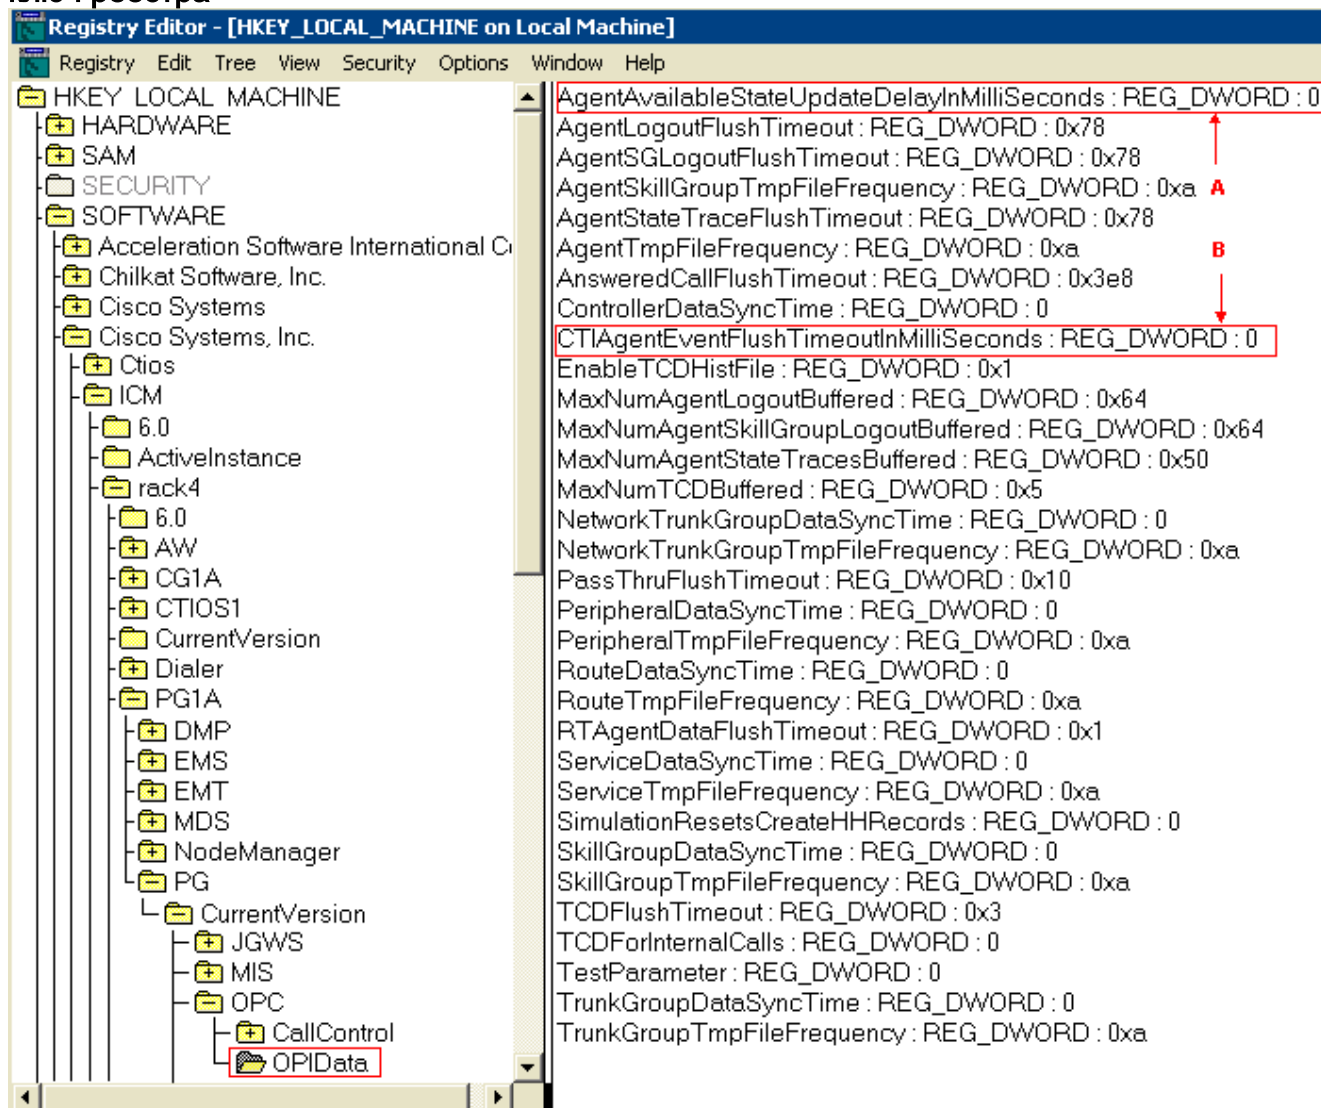
Эта проблема происходит из-за двух настроек реестра на периферийном шлюзе (PG).

1. Завершение работы оба PG в дуплексной среде.
2. Перейдите к этому пути в реестре: HKEY\_LOCAL\_MACHINE\SOFTWARE\Cisco Systems, INC.\ICM\- 3. Установите значение DWORD **AgentVailableStateUpdateDelayInMilliseconds** к 0 (см. стрелку на [рисунке 2](#)).
- 4. Установите значение DWORD **CTIAgentEventFlushTimeoutInMilliseconds** к 0 (см. стрелку В на [рисунке 2](#)).
- 5. Перезапустите оба PG.
- 6. Это сообщение появляется в OPC, входят в систему стороны активного

PG:CTIAgentEventFlushTimeoutInMilliseconds to 0 disables agent-event buffering **Рисунок 2 – ключ реестра**
