Данные CTI не передаются Cisco Agent Desktop

Этот документ описывает одну причину, почему данные Интеграции компьютерной телефонии (CTI) не заполняют Cisco Agent Desktop в Cisco Intelligent Contact Management (ICM) Среда предприятия. Этот документ также предоставляет возможный обходной путь.

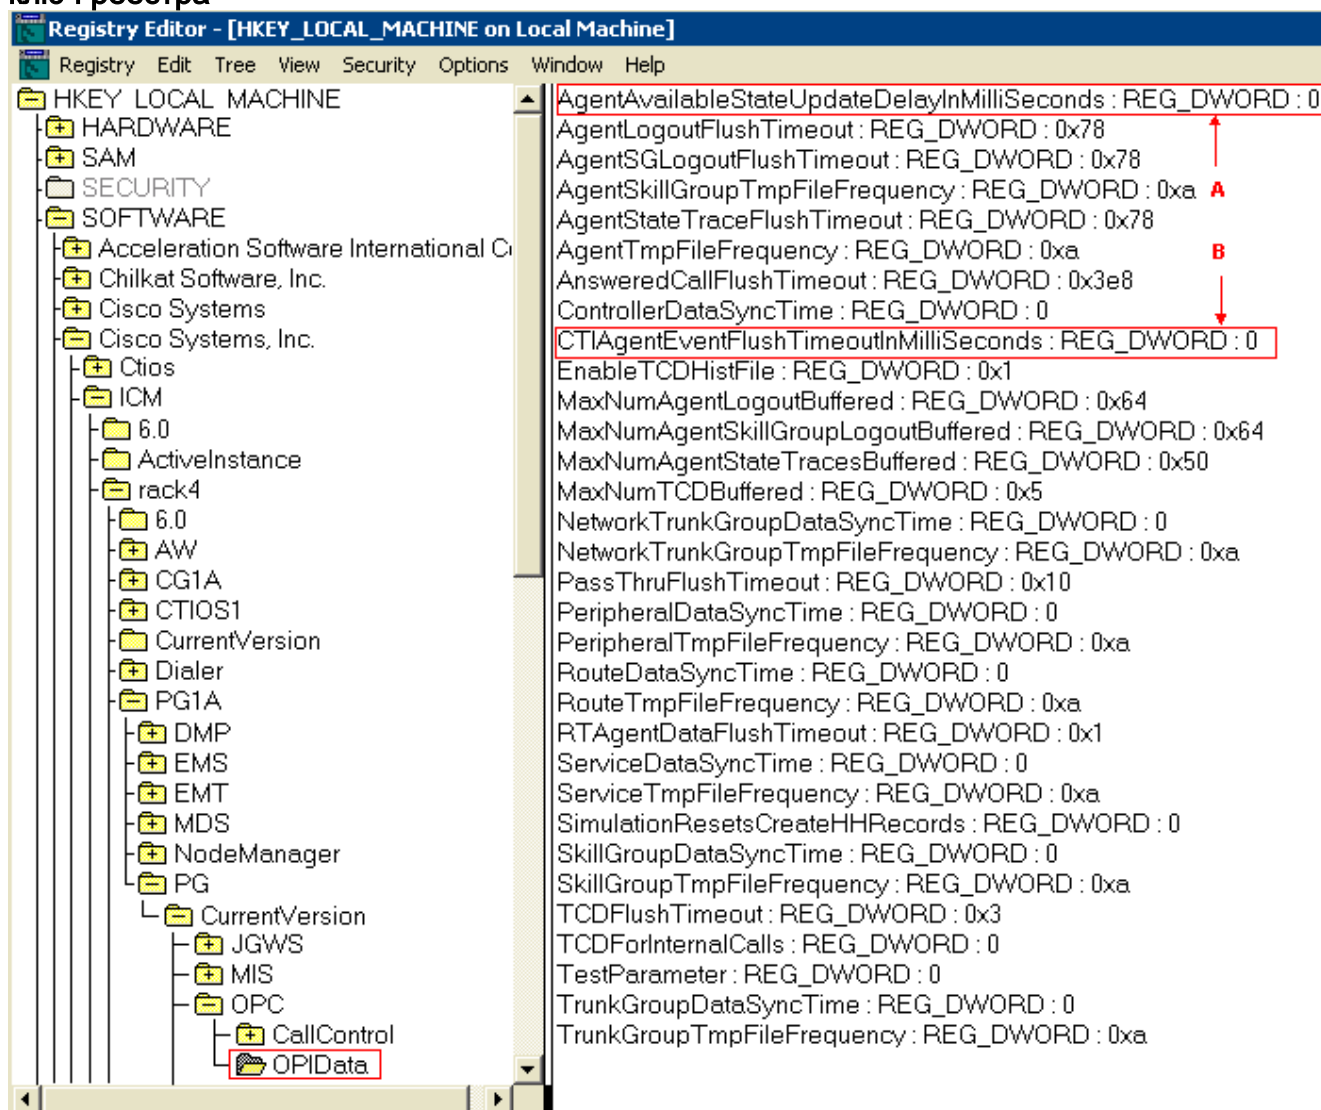
Эта проблема происходит из-за двух настроек реестра на периферийном шлюзе (PG).

PG:CTIAgentEventFlushTimeoutInMilliseconds to 0 disables agent-event buffering **Рисунок 2 – ключ реестра**

1. Завершение работы оба PG в дуплексной среде.
2. Перейдите к этому пути в реестре: HKEY_LOCAL_MACHINE\SOFTWARE\Cisco Systems, INC.\ICM\- 3. Установите значение DWORD **AgentVailableStateUpdateDelayInMilliseconds** к 0 (см. стрелку на [рисунке 2](#)).
- 4. Установите значение DWORD **CTIAgentEventFlushTimeoutInMilliseconds** к 0 (см. стрелку В на [рисунке 2](#)).
- 5. Перезапустите оба PG.
- 6. Это сообщение появляется в OPC, входят в систему стороны активного
