# Взаимодействие CallManager с Avaya через VG224 с помощью SMDI не удалось

Этот документ описывает одну причину, почему Cisco CallManager не в состоянии связываться с Системой единой среды обмена сообщениями Avaya через голосовой шлюз Cisco VG224 при помощи Протокола SMDI. Этот документ также предоставляет решение.

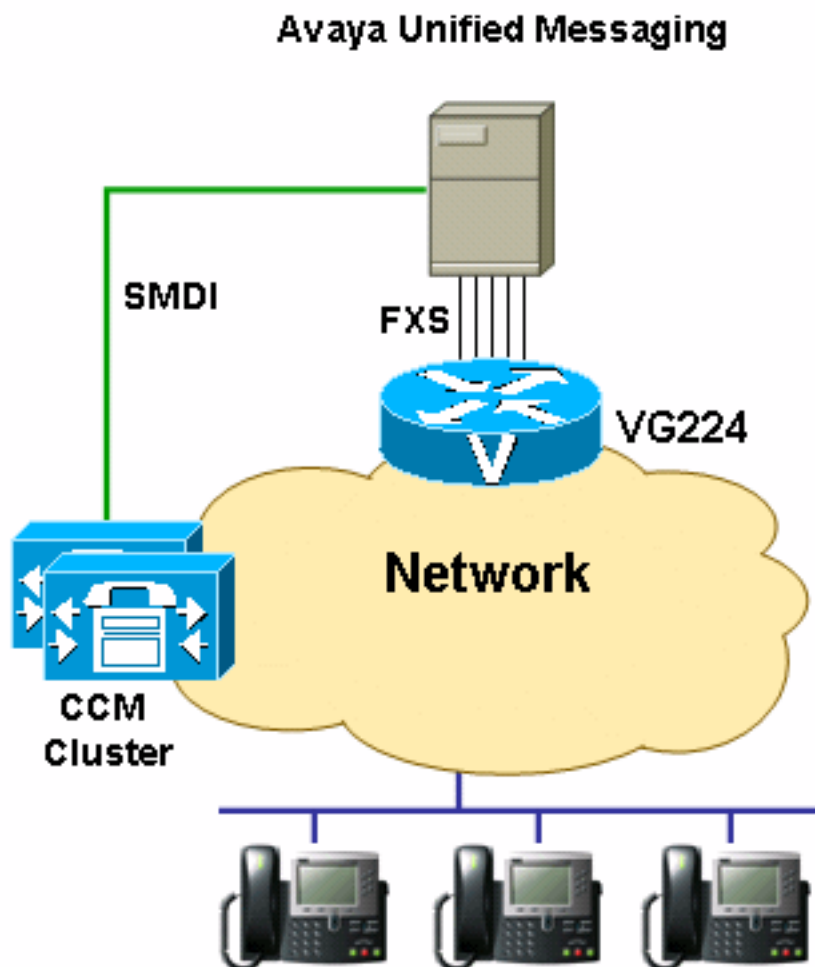
Рисунок 1 — CallManager и интеграция традиционной голосовой почты с SMDI через VG224

Когда Cisco CallManager связывается с Системой единой среды обмена сообщениями Avaya через последовательный порт при помощи протокола SMDI, такого как обновление Индикатора ожидания сообщения (MWI) / пересинхронизация, проблема существует.

В соответствующей трассировке это определено, что сервис Интерфейса обмена сообщениями Cisco (CMI) не получает сигнал SslInfoInd от Cisco CallManager. Поэтому последующая сигнализация останавливается, потому что CMI не генерирует Сообщения SMDI.

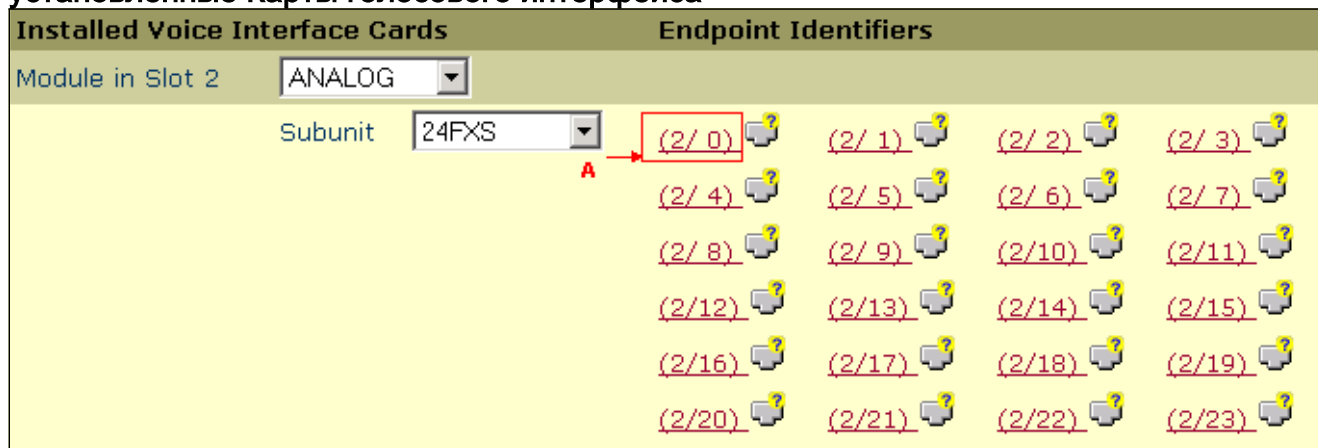
Этой проблемой является проблема конфигурации. При настройке отдельного порта 2/0 голосового шлюза Cisco VG224 для номера порта SMDI это неправильно настроено как 0 (см. стрелку на [рисунке 2](#)). Номер порта SMDI для шлюза VG224 в Cisco CallManager должен быть установлен в значение, больше, чем 0 для включения протокола SMDI. В противном случае оконечная точка шлюза не передает сообщение включения. Начальное число должно быть 1 вместо 0. Это - причина неполадки.

1. Выберите **Device> Gateway** для отображения окна Find/List Gateways.
2. Нажмите **Find** для отображения всех шлюзов.
3. Нажмите корректный Голосовой шлюз VG224 для отображения Окна настройки шлюза.
4. Перейдите к **Установленному** разделу **Карт голосового интерфейса**. Рисунок 3 — установленные Карты голосового интерфейса

5. Нажмите **2/0** (см. стрелку на [рисунке 3](#)) под разделом Идентификаторов оконечной точки.
6. Перейдите к сведениям о портах (см. [рисунком 2](#)) через новое отображенное окно.
7. Войдите **1** в поле SMDI Port Number (0-4096).
8. Повторите шаг 5 - 7 для настройки портов 2/1 через 2/23 с соответствующим номером, поскольку [Таблица 1](#) показывает.
9. Перезагрузите голосовой шлюз Cisco VG224 через Cisco CallManager.
10. Перезагрузите голосовой шлюз Cisco VG224.
