# Прекращение ICM вызовов, направленных Translation Route в IP IVR

Этот документ описывает одну причину, почему Cisco Intelligent Contact Management (ICM) отбрасывает вызовы, направленные Маршрутом трансляции к IP-системе интерактивного голосового ответа (IVR) Система в Cisco IP Contact Center (IPCC) среда.

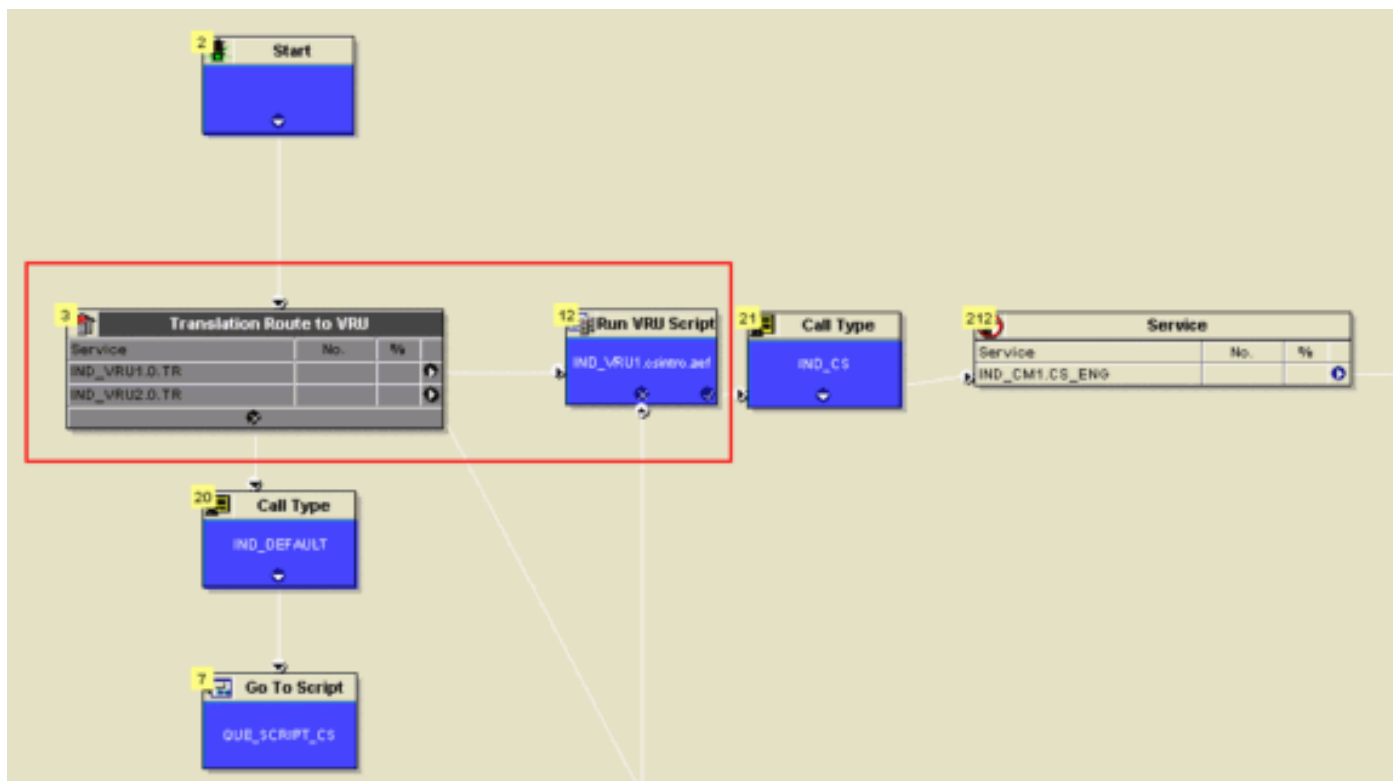
Точка маршрута ICM привязана к сценарию ICM, который делает Маршрут трансляции к узлу VRU для инициирования сценария на IP - СИСТЕМАХ ИНТЕРАКТИВНОГО ГОЛОСОВОГО ОТВЕТА (IVR), как показано в [ниже](#). Этот узел VRU маршрута трансляции сбой.

При тестировании этого определенного сценария ICM через CallTracer это завершает правильно. Однако, когда входящий вызов поражает точку маршрута в производственной

среде, это отказывает со следующей последовательностью:

1. Испытание короткого бита тишины.
2. Сигнал занятости.

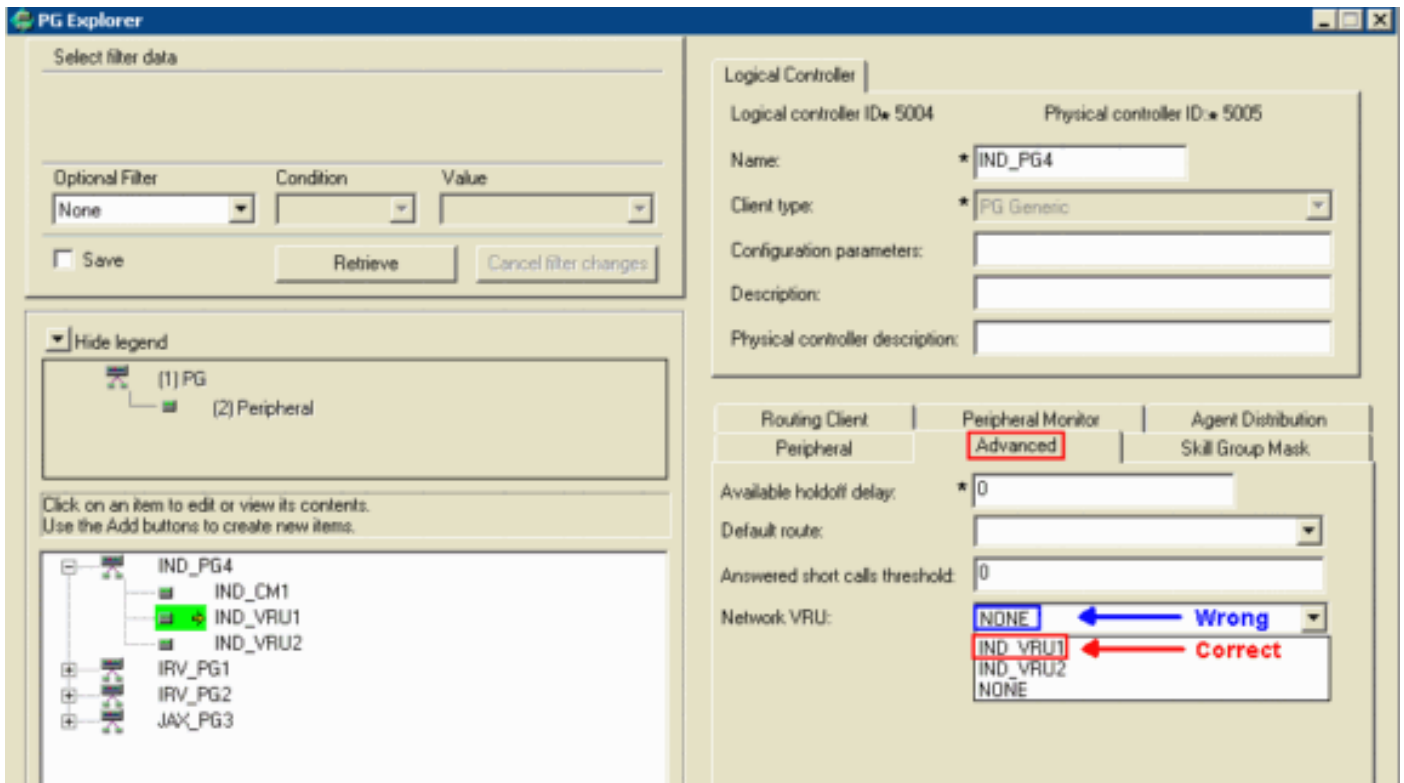
Это проблема конфигурации. Просмотрите файл журнала rtr на маршрутизаторе с помощью [Службной программы Dumplog](#), следующее сообщение появляется:

```
15:20:51 ra-rtr Trace: TranRouteToVRU failed. Unable to map route 509 to a network VRU
```

Проверьте определенный маршрут, он привязан к определенному IP - СИСТЕМАМ ИНТЕРАКТИВНОГО ГОЛОСОВОГО ОТВЕТА (IVR). Проверьте конфигурацию в PG Обозреватель, **Сетевое** имя **VRU** определено к **NONE** вместо названия этого определенного IP - СИСТЕМ ИНТЕРАКТИВНОГО ГОЛОСОВОГО ОТВЕТА (IVR) под **Усовершенствованным**, как показано [ниже](#). Выберите правильное Сетевое название VRU, решает этот вопрос.
