Устранение неполадок при сбоях исходящих вызовов аналоговой FXO с сигнализацией groundstart

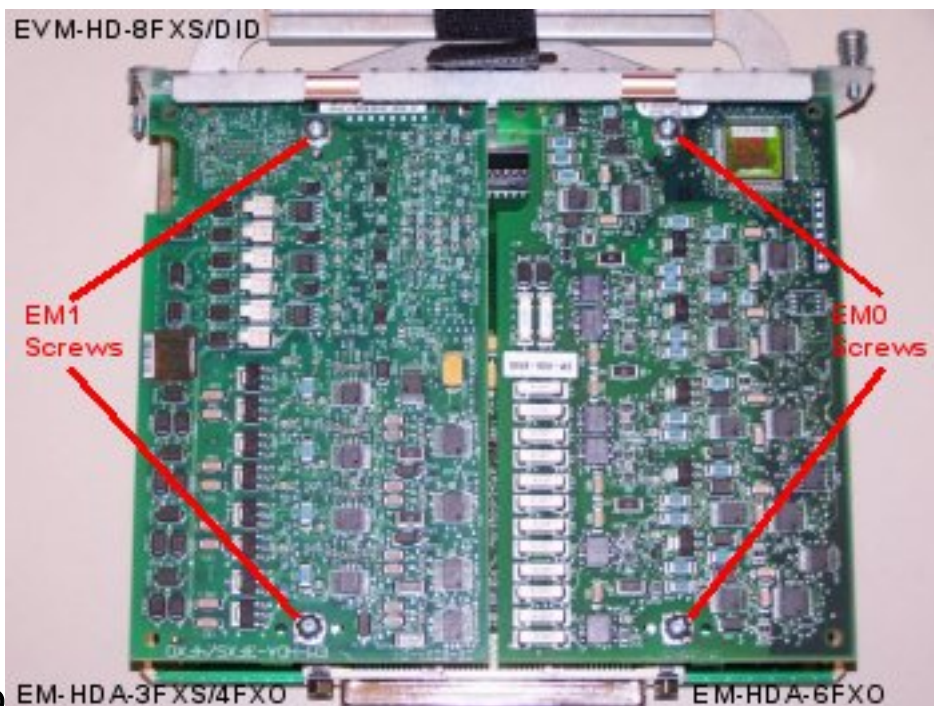
1. Как описывалось ранее в шаге 3 раздела [Устранение неполадок в случае сбоя вызовов GS](#), необходимо следить за надлежащим заземлением. Это особенно важно для модулей расширения (EM) FXO, устанавливаемых на базовые сетевые модули (NM). На EVM-HD-8FXS/DID данными модулями расширения являются EM-HDA-6FXO и EM-HDA-3FXS/4FXO; на NM-HDA-4FXS – это EM2-HDA-4FXO. Электрическое соединение между модулями расширения и базовым сетевым модулем составляет другую степень разделения между заземлением корпуса и сетевым модулем. Необходимо убедиться, что модули расширения прочно закреплены на сетевом модуле для обеспечения электрического соединения. Каждый модуль расширения крепится с помощью шурупов, затянутых моментом 6вЂ“8 фунт/дюйм (67,8 Н/см). **Непрочное крепление модулей расширения может повлиять на надежность оборудования, в данном случае портов FXO. Неправильный момент затягивания крепежных шурупов может привести к полному срыву операции исходящего вызова FXO GroundStart.** На данных изображениях показаны крепежные шурупы, требующие правильного момента затягивания. **EVM-HD-**

8FXS/DID EM-HDA-3FXS/4FXO EM-HDA-6FXO **Примечание.**
[Нажмите здесь для отображения фотографии большего размера.](#) NM-HDA-
